31.1.2023.

Málefni; Þykktarmæling á Biktanki Vegagerðarinnar á Reyðarfirði.

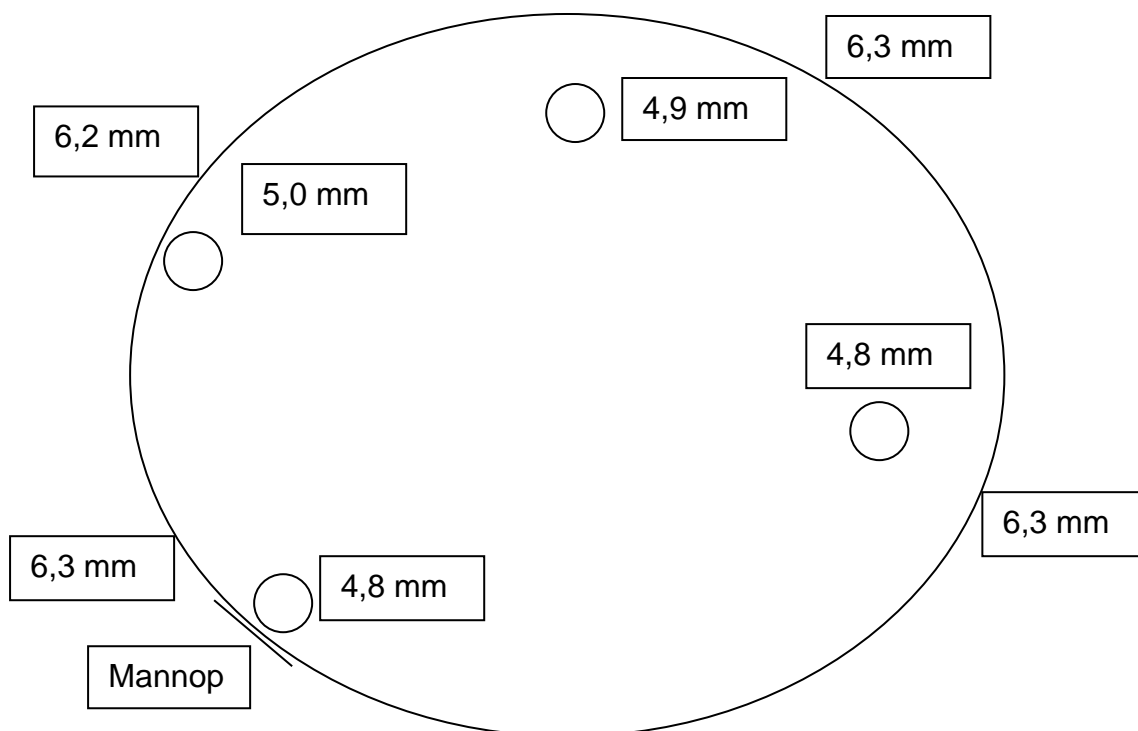
Mynd 1. af tankgólfi þar sem var mælt. Mælingar fyrir utan tank eru af belg tanks fyrir ofan botnmælingar að innan.

Mældir voru 5-8 staðir í botni og mældist botninn 4,7-5,0 mm, óvissa í mællingu er +/- 0,1 mm. Fjórar mælingar voru teknar á belg, þrjár samhljóma 6,3 mm, og ein mæling 6,2 mm

Engin sýnileg tæring á botni eða belg.

Nokkrar mælingar voru teknar á hverjum stað í botni til að reyna finna út hvort einhver tæringar blettir kæmu fram. Það er einhver tæring í botni þar sem mælingar eru aðeins mismunandi.
