Eftirlitsskýrsla

Fyrirtæki Sorpurðunarsvæði Hornafjarðar á Mel í landi Fjarðar í Lóni, 781 Hornafjörður í Lóni	Starfsemi: Sorpurðurn Isat nr. Leyfið gildir fyrir Urðun á allt að 5.500 rúmmetrum á ári á flokkuðum og ópressuðum neyslu- og rekstrarúrgangi frá Sveitarfélaginu Hornafirði og Djúpavogshreppi
Eftirlit: 5.7.2011 Fulltrúi HAUST Helga Hreinsdóttir Fulltrúar fyrirtækis Haukur Ingi Einarsson vissi af ferðum heilbrigðisfulltrúa en var ekki viðstaddur	Starfsleyfi, gildistími frá 9. desember 2002 til 9. desember 2012 Staðsetning starfstöðvar (hnit):

Myndir teknar á urðunarstað Hornfirðinga í Lóni þann 5.7.2011

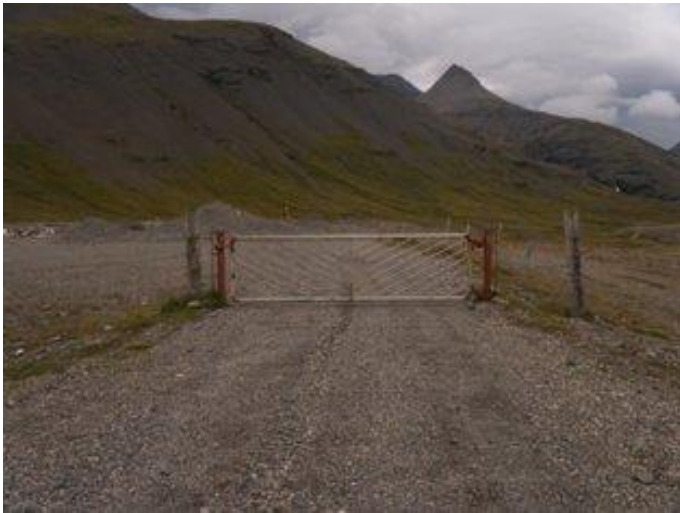
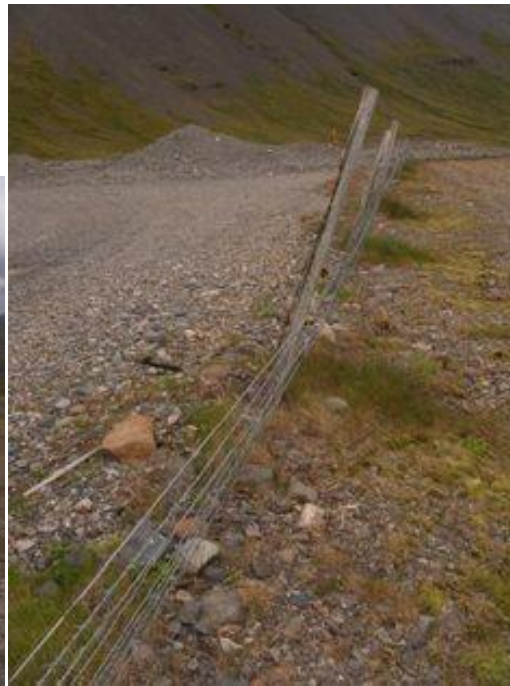
Aðkoma að svæðinu. Hlið læst en ómerkt. Girðing að hluta til illa farin og ekki fjárheld

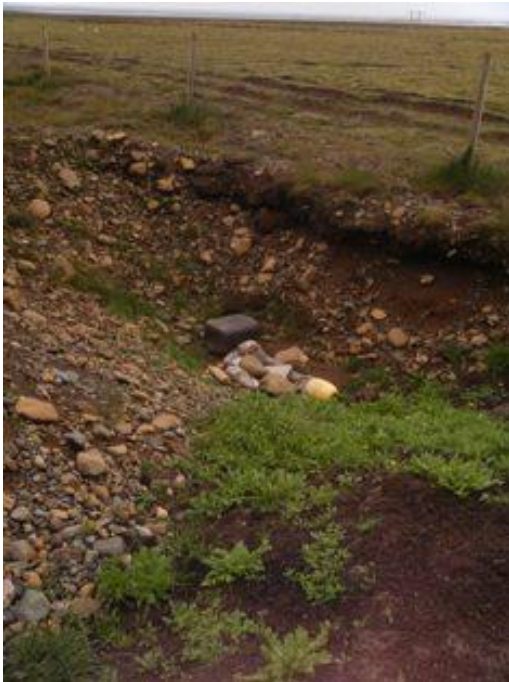
Fokrusl í skurði þar sem seyra er losuð og áform eru um að gróðursetja skjólbelti

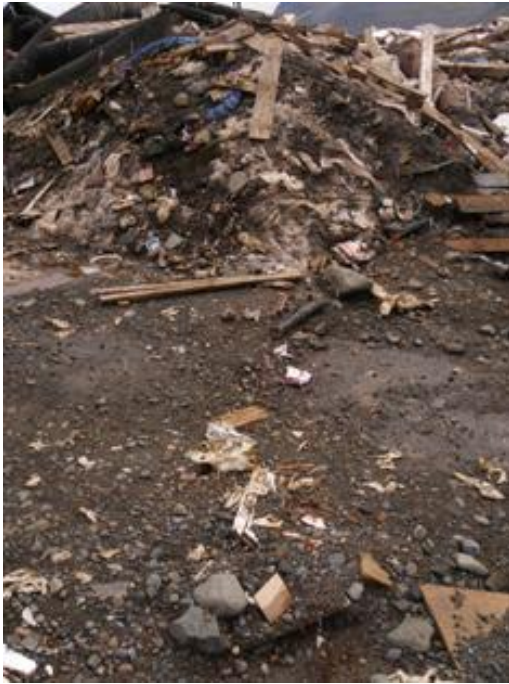
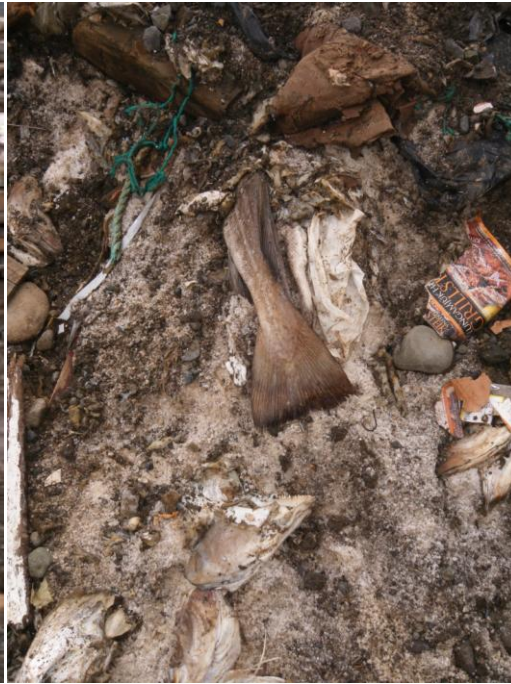
Lífrænn

úrgangur, þ.e. fiskur og salt sem virðist hafa verið losaður við timburgryfju fyrir allöngu. Bein hafa verið dregin frá og hreinsuð af fugli. Eindregið hvatt til að úrgangur af þessu tagi sé losaður með lífrænum úrgangi.

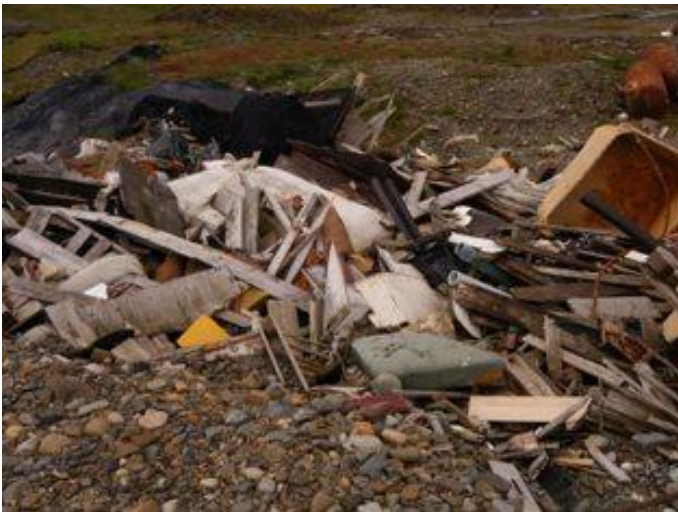
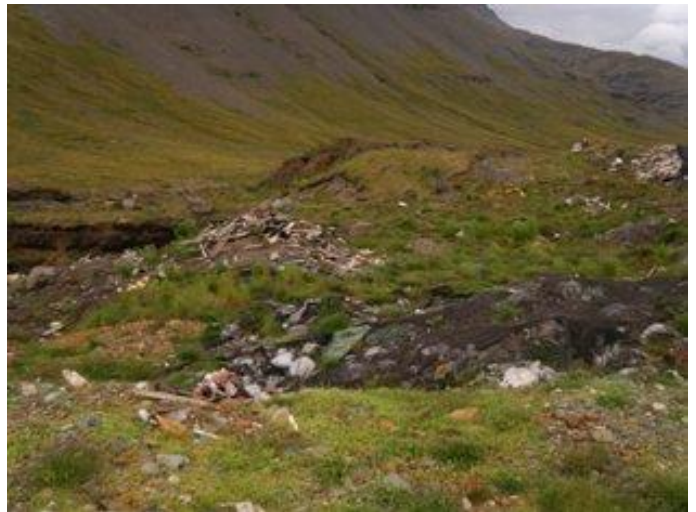
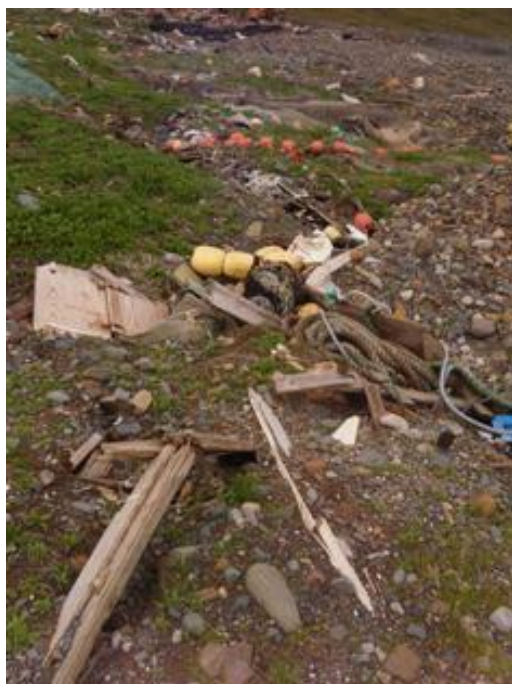
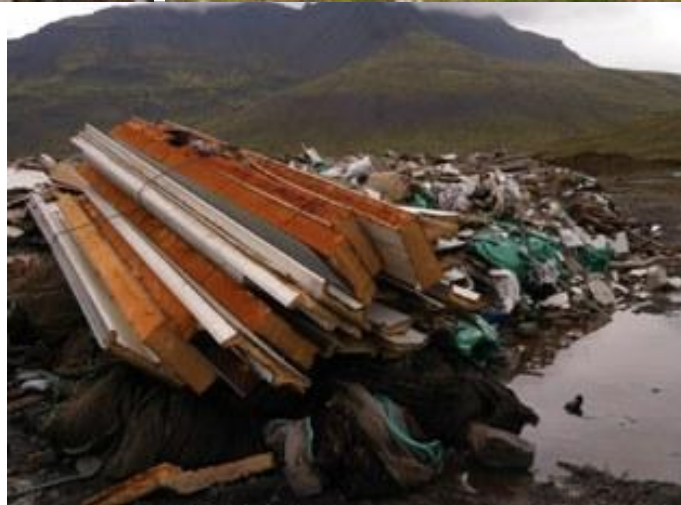
Það er hins vegar mat undirritaðrar að betur þurfi að þekja þau svæði sem gengið er frá og/eða að of mörg svæði séu undir hverju sinni. Allmikið af fokefnum stendur uppúr jarðvegi, lífrænn úrgangur (fiskur í salti), timbur, net og plastefni eru á allmörgum stöðum á yfirborði haugsvæðisins og ópakín. Sbr. myndir aftan við skýrsluna.

Allmikið er af úrgagni ofan á haugsvæðinu, eining fokefni. Yfirbragð svæðisins þarf að mati undirritaðrar að batna.

Rekstraraðili hefur þegar rætt við verktaka og komið á framfæri ábendingum um ófrágengin svæði. Verktaki tók fram að unnið er í því að ganga endanlega frá svæðinu, búið er að koma vélum á svæðið og því eingöngu eftir að þekja yfirborð á því svæði sem búið er að urða í og koma í rétta hæð. Áformar verktakinn verkið verði klárað í ágúst.

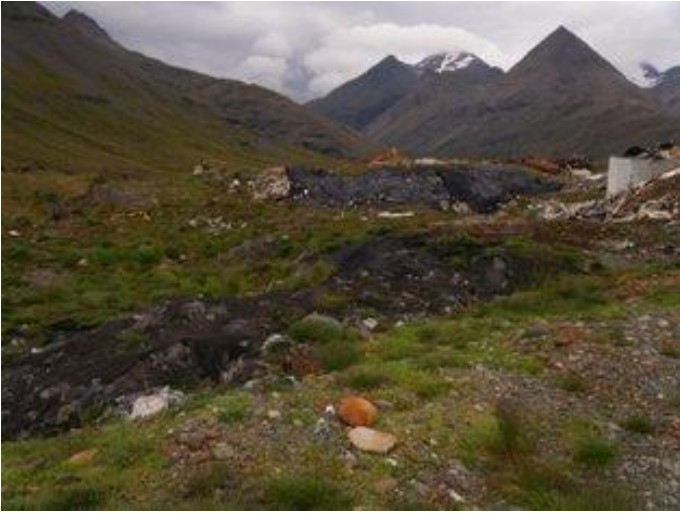
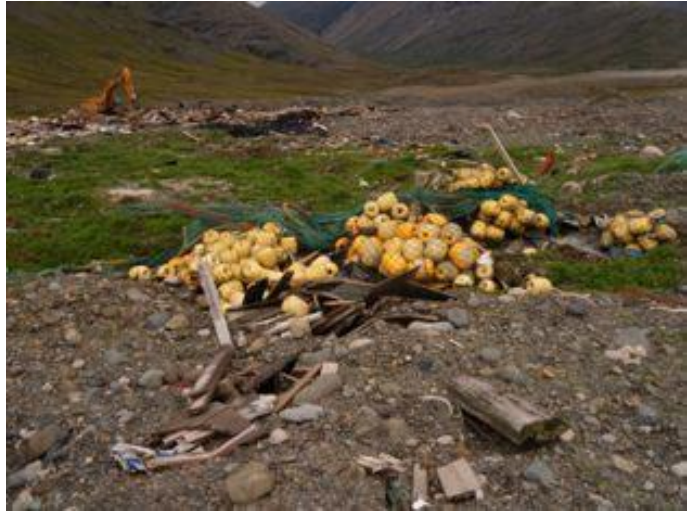
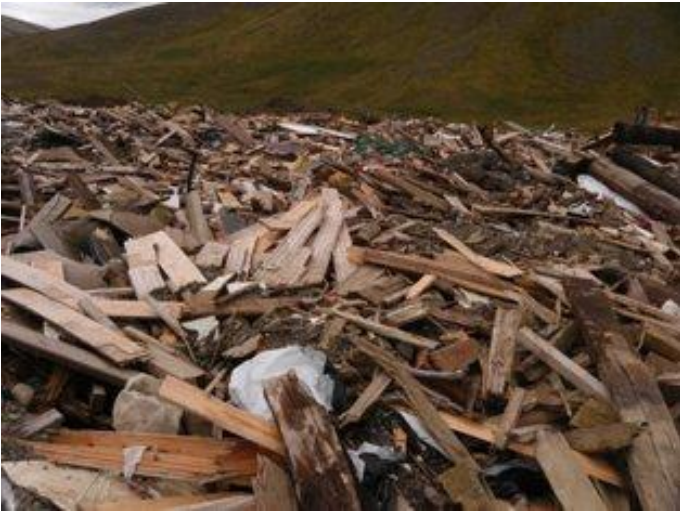
Sýnatökustaðir

Í allmörg ár hefur siturlagnakerfi til hreinsunar á sigvatninu verið brotið og sigvatnið runnið óhreinsað í lækinn og þaðan út af urðunarsvæðinu. Í eftirlitsskýrslu undnafarinn ára hefur verið vakin athygli á þessu atriði.

Við frárennslisrör þar sem siturlagnabeð er ónýtt

Skv. upplýsingum frá rekstraraðila; unnið er að endurnýjun starfsleyfis þar sem m.a. verður gerð grein fyrir úrbótum á hreinsivirki sem hefur verið bilað í allmörg ár.

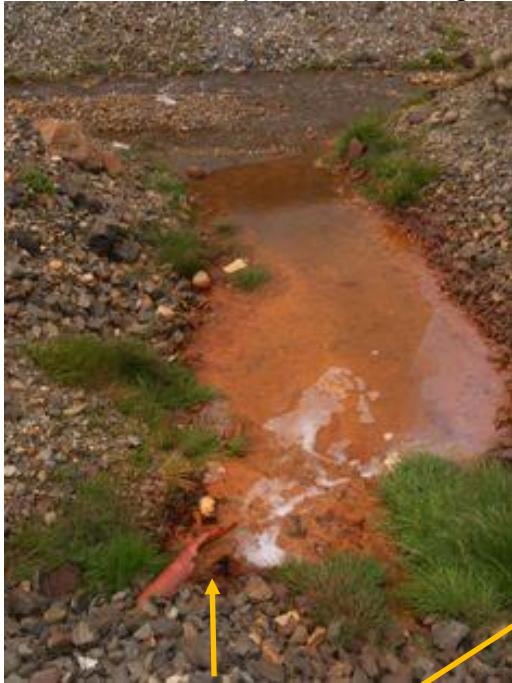
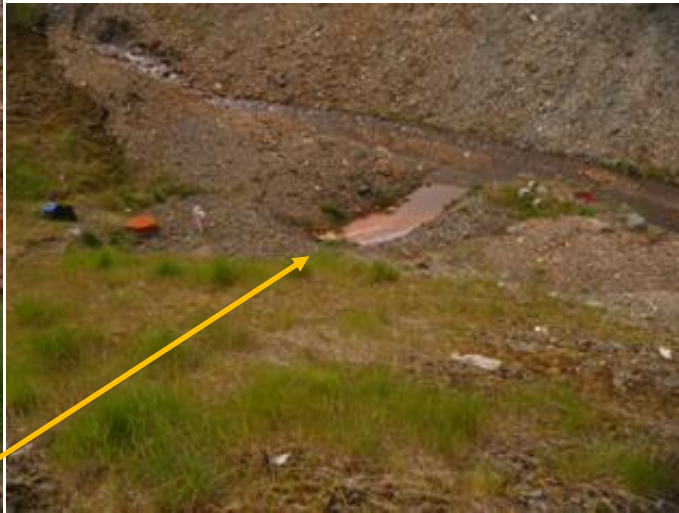
Í samræmi við samkomulag milli HAUST og starfsleyfishafa voru í eftirlitsferðinni einnig tekin sýni af fráveituvatni frá sorpurðunarstaðnum, sýni voru tekin á tveim stöðum, þ.e. úr brotnu röri sem leiðir sigvatn að biluðu hreinsivirki (hefur verið brotið í allmörg ár) og hins vegar úr læk við lóðarmörk. Hvort tveggja sem og rannsóknættir ákveðið í samráði við Umhverfisstofnun.

Sýni tekið úr brotnu röri

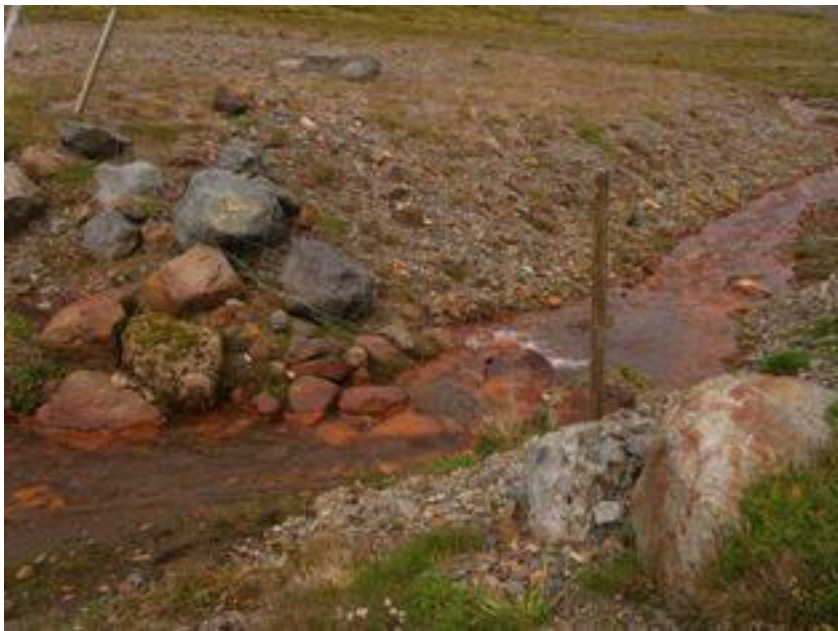
Sigvatn er leitt um lagnakerfi undir haugsvæðinu í vesturátt. Fráveitulögnin opnast sem áður í bakka þar sem lækur/skurður leiðir ofanvatn af suðursvæðinu frá haugnum. Fráveituvatnið rennur síðan með ofanvatninu út af urðunarsvæðinu í norðurátt og í ána.

Annað sýni tekið við lóðarmörk, þar sem sigvatn og ofanvatn renna saman í skurði/læk undir girðingu.
