**Visuell dykkerinspeksjon
av
prosessutløpet til**

Stolt Sea Farm

Kvinesdal kommune

Rapport nr. 7810

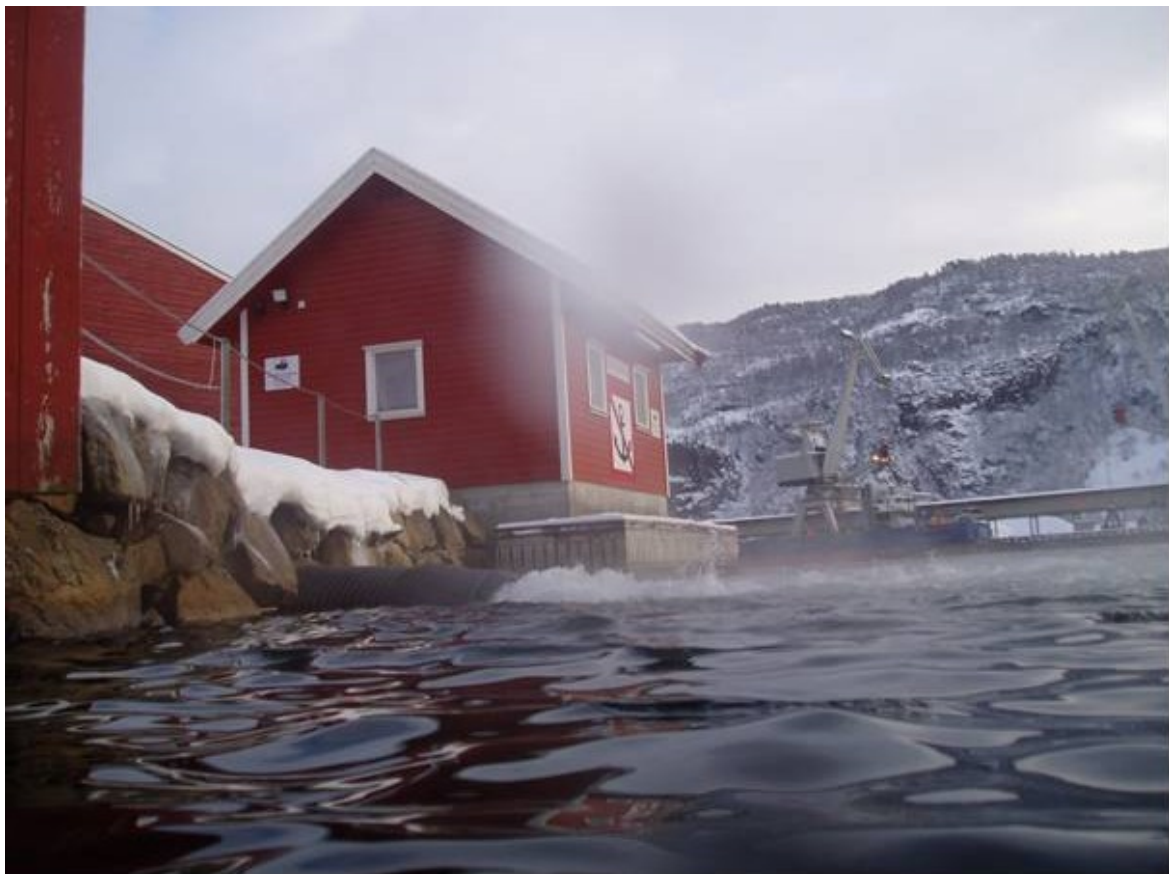
Anlegget til Stolt Sea Farm er lokalisert innerst i Fedafjorden i Kvinesdal kommune (Figur 1, 2).

Anlegget er landbasert. Alt avløpsvann ledes ut i et overflateutslipp (Figur 1) og i to avløpsrør, som munner ut på ca 11 meters dyp, midt i fyllingen (Figur 3 og 4).

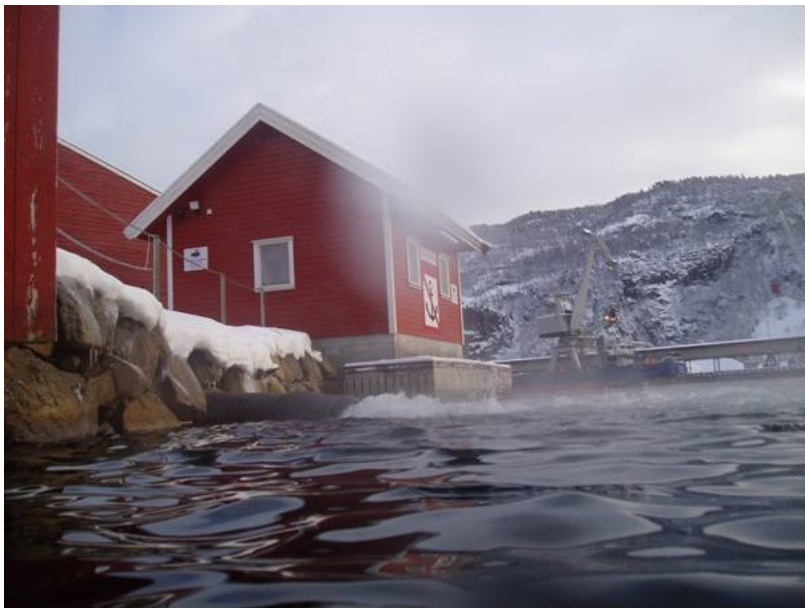
Figur 1 Bilde av utslippet. To utløp munner ut i fyllingen på 11 meters dyp, under overflateutslippet.

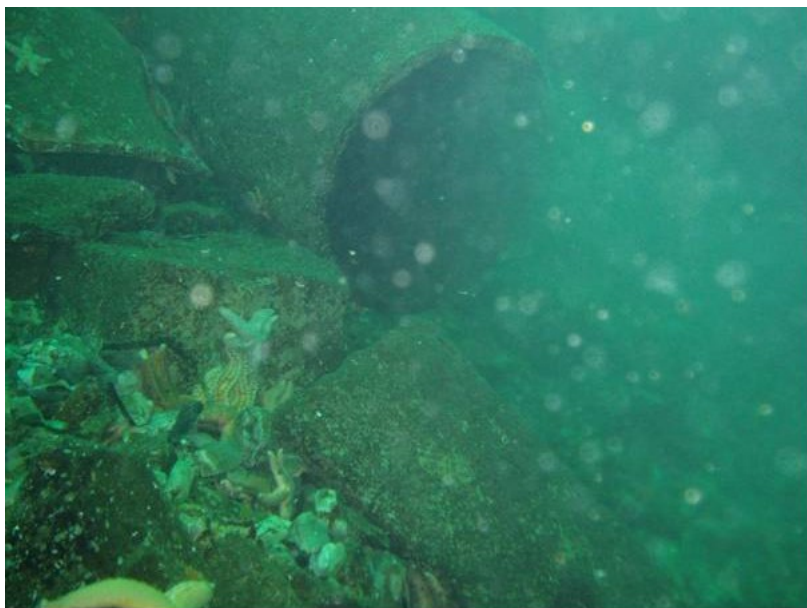
Ved begge avløpene på 11-12 meters dyp var det ren bunn med litt beggiatoa mellom steinene (Figur 3)

Figur 3 Utløp vestre avløp, 11 meters dyp

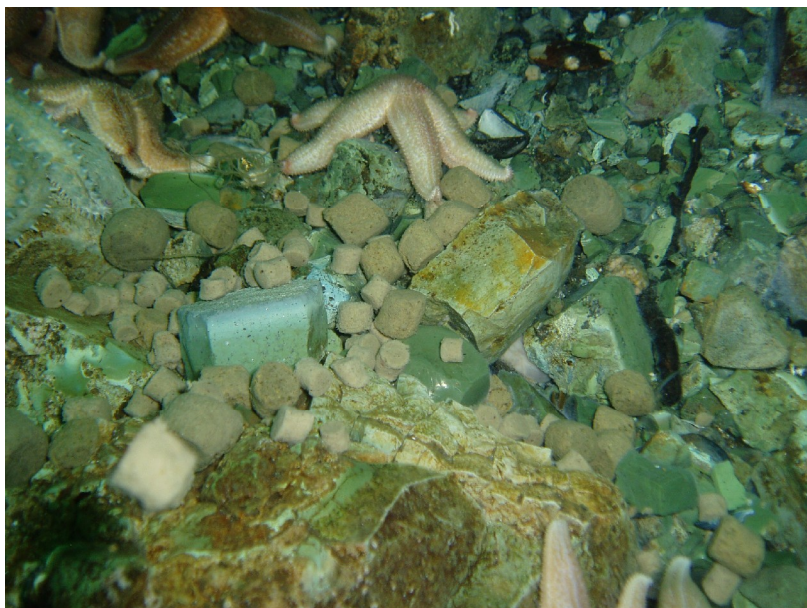
Det kom enkelte ferske forpellet ut av begge avløpene, (tidspunkt ca. kl 13) (Figur 4).

Det ble kun observert fôr / pellet på bunnen like under hvert avløp. Dette ble fortløpende spist av villfisk.

Figur 4 Fersk pellet under østre avløp, 11 meters dyp

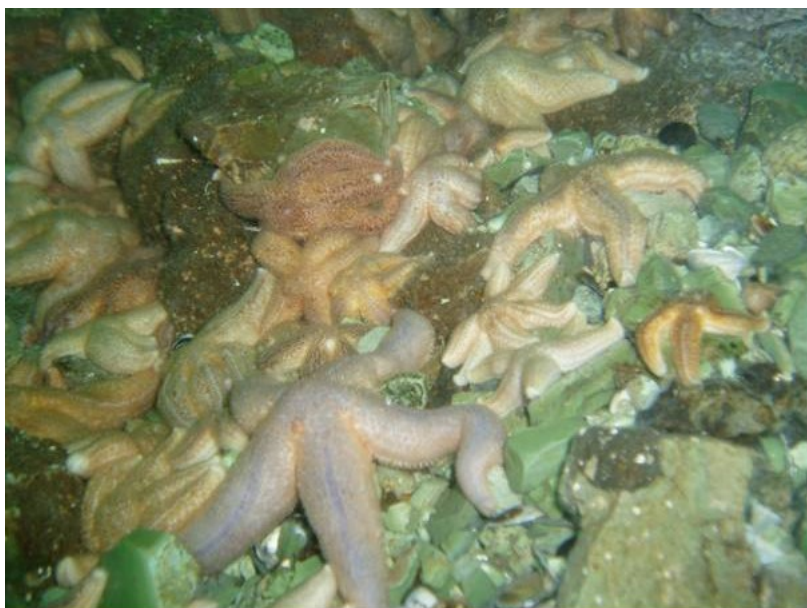
I dette området var det fortsatt et betydelig antall av sjøstjerner (*Asterias ruben*, *Marthasterias glacialis*) (Figur 6 - 9).

Dette indikerer at bunnen blir tilført organisk materiale, men dette blir omsatt, uten at materiale akkumuleres i fyllingen.

Figur 6 Fylling under avløp med sjøstjerner, 12 meters dyp.

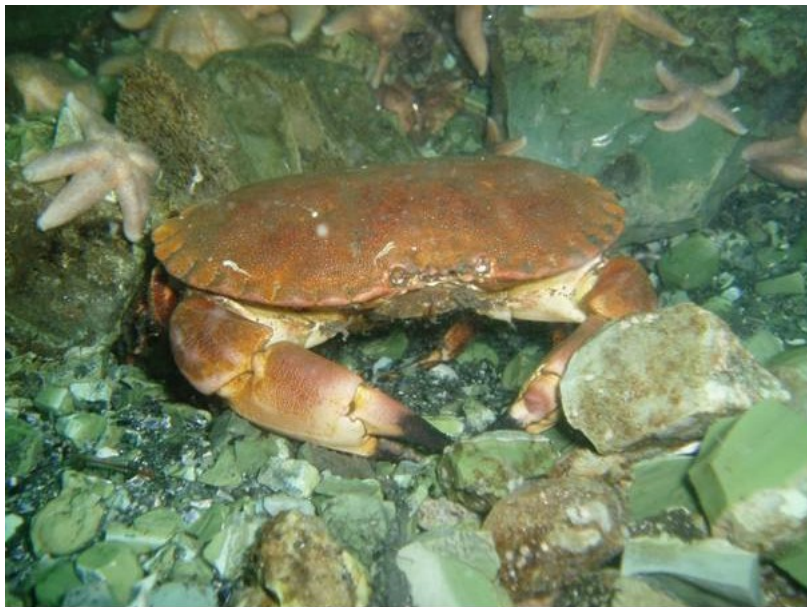
Figur 7 Krabbe og sjøstjerner i fylling, 14 meters dyp.

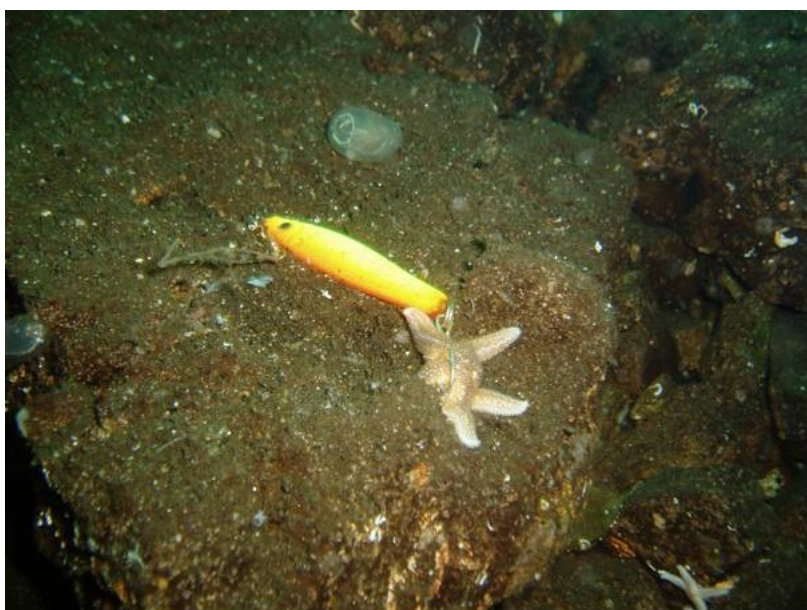
Den store mengde av sluker og annen fiskeredskap mellom steinen på bunnen, viser at dette er en populær fiskeplass.

Figur 8 Fylling med sluk, 15 meters dyp.

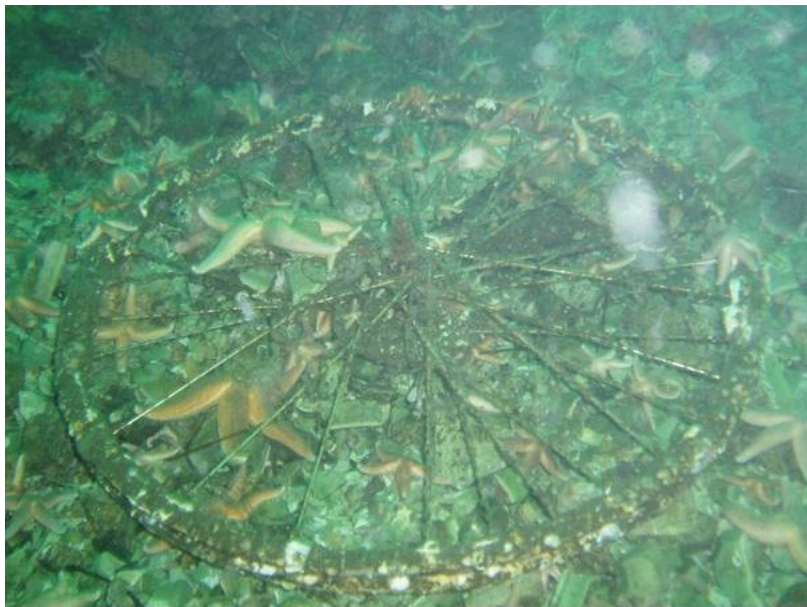
Figur 9 Fylling med sykkelhjul og sjøstjerner, 15 meters dyp.

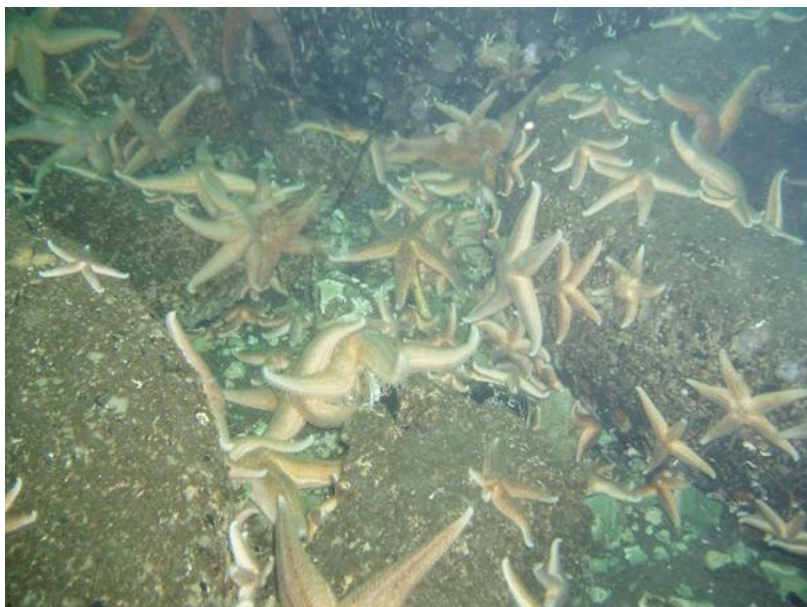
Fra fyllingsfoten var det myk mudderbunn (Figur 10 - 13). Denne skråner svakt utover mot større dyp. Det er flekkvise områder med Beggiatoa i et begrenset område ut fra fyllingsfoten.

Figur 10 Fyllingsfot med sjøstjerner, 18 meters dyp.

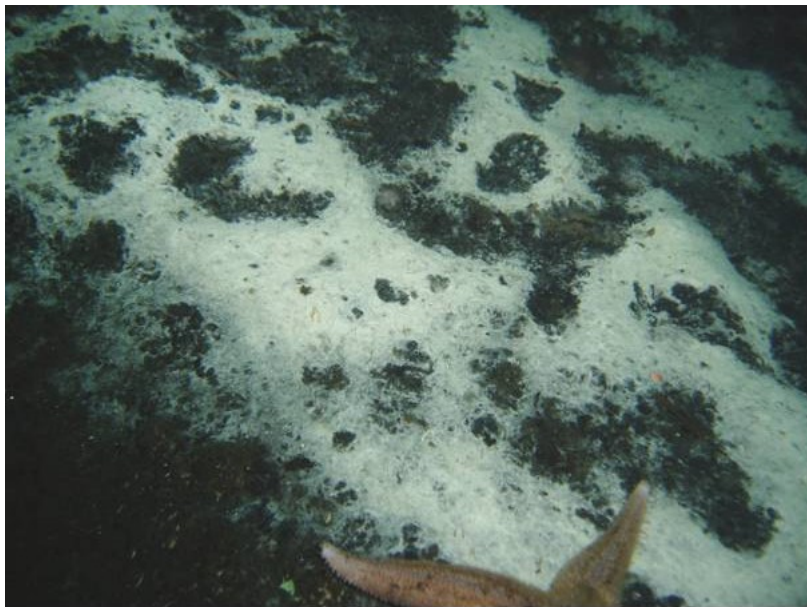
Figur 11 Fyllingsfot med beggiatoa og sjøstjerner, 18 meters dyp.

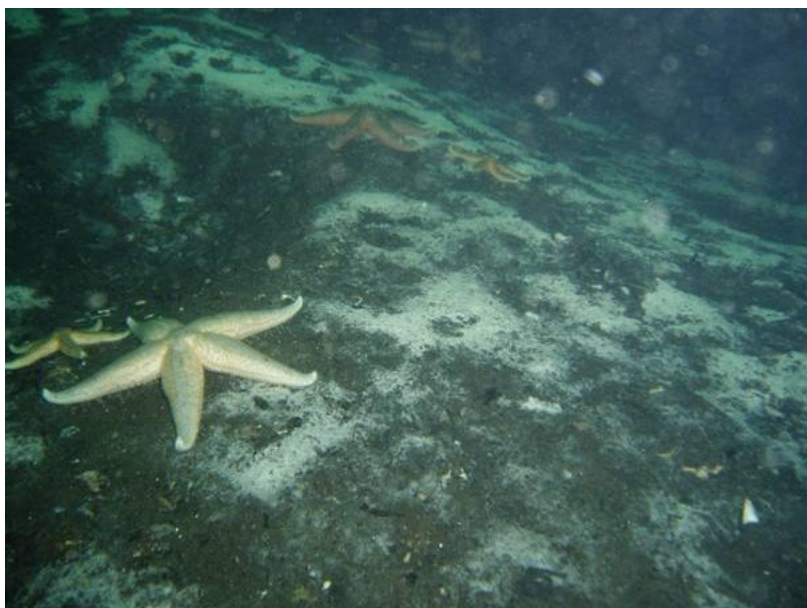
Figur 12 Fyllingsfot med sjøstjerner og Beggiatoa, 18 meters dyp.

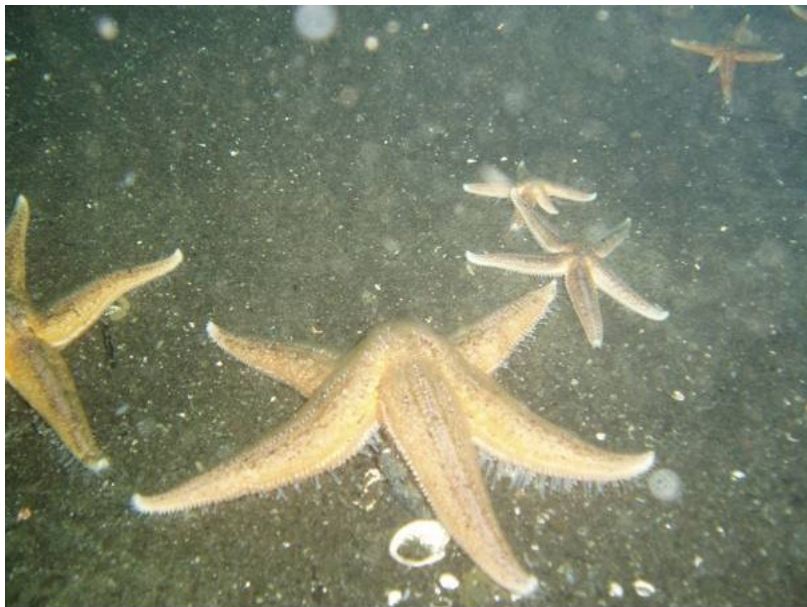
På mudderbunnen var det ikke noe ekstra synlig organisk sjikt over primærsedimentet av mudder.

Figur 13 Mudderbunn under fyllingsfot, 20 meters dyp

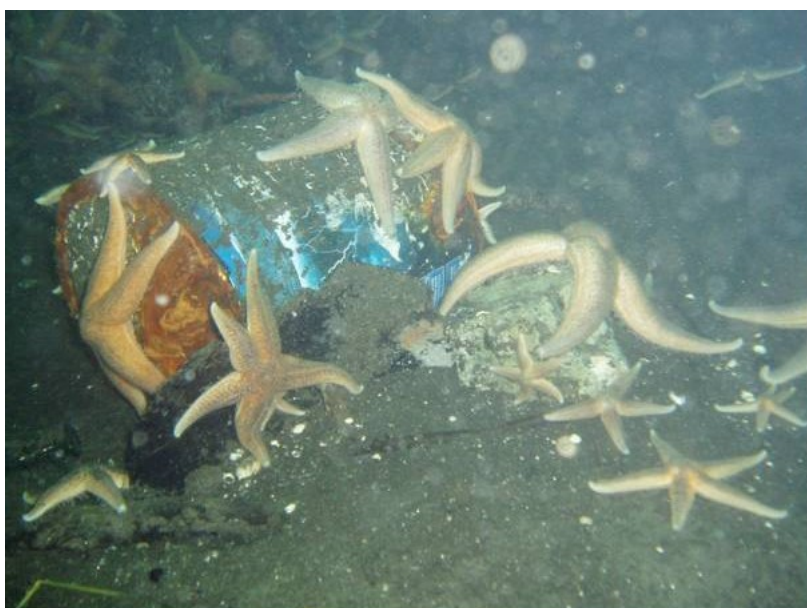
Figur 14 Mudderbunn under fyllingsfot, 21 meters dyp
