EFTIRLITSSKÝRSLA

HVERIR

LEIRHJÚKUR VIÐ KRÖFLU

VÍTI VIÐ KRÖFLU

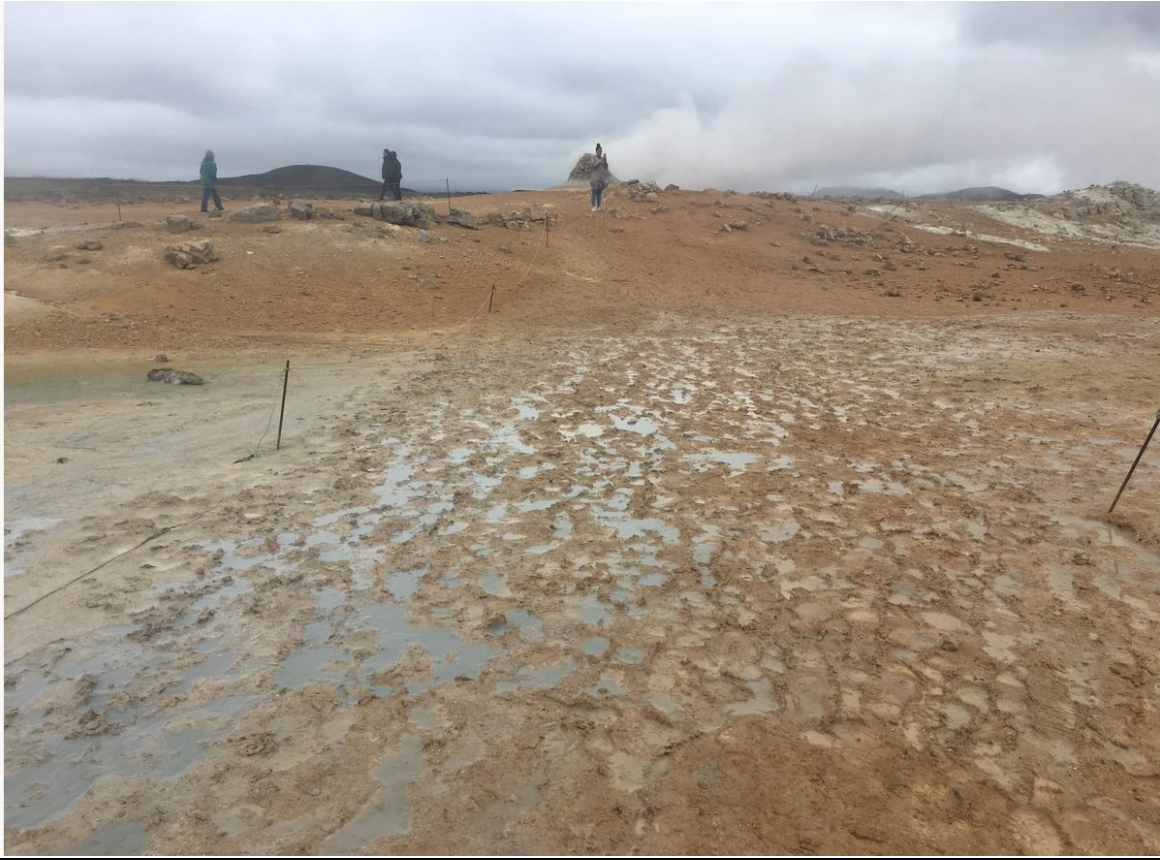
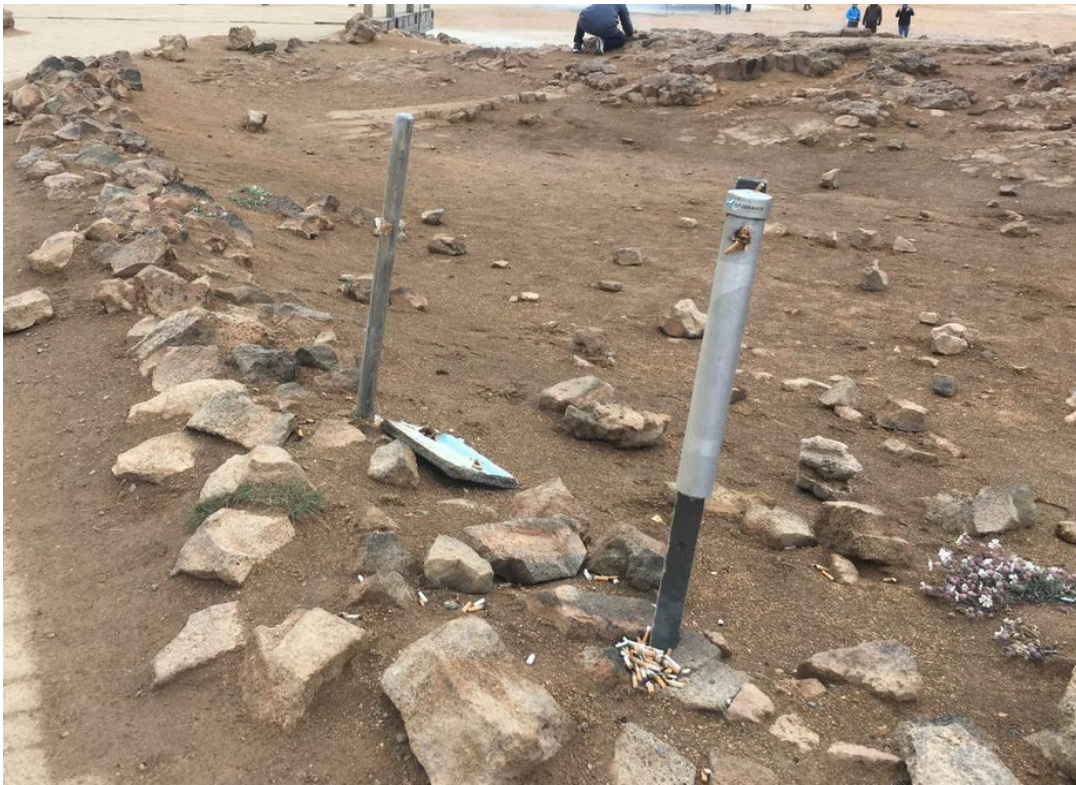
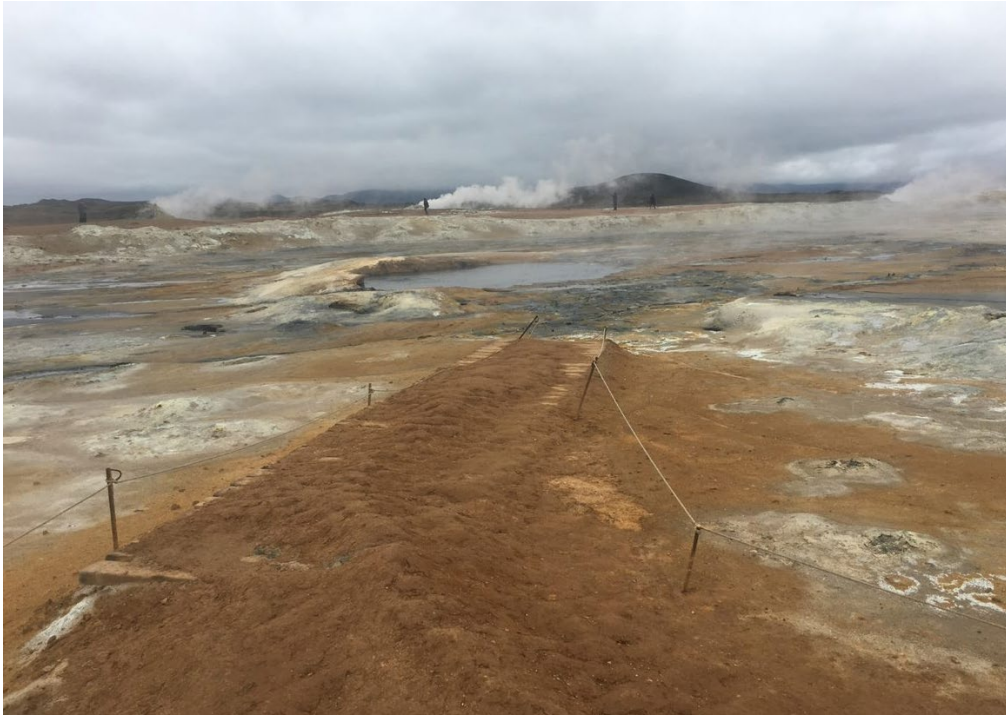
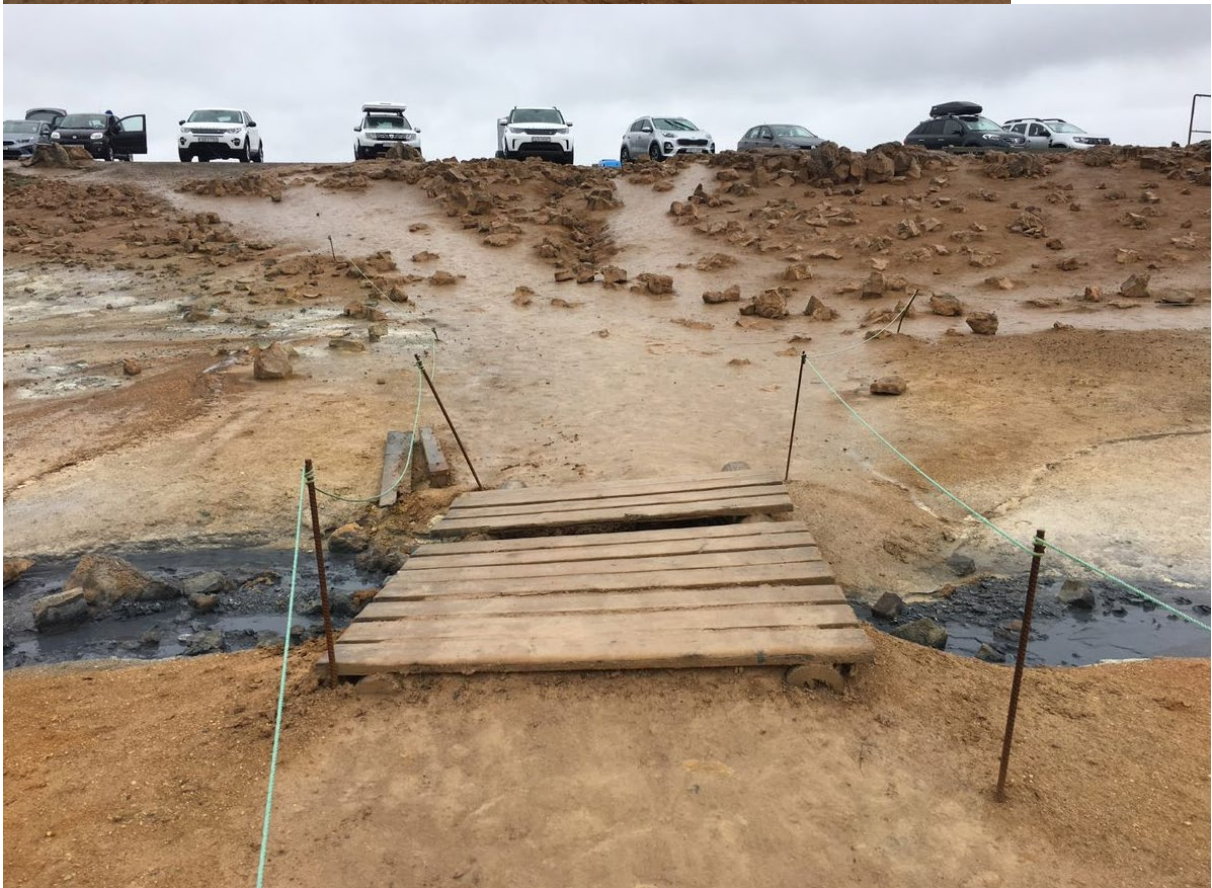
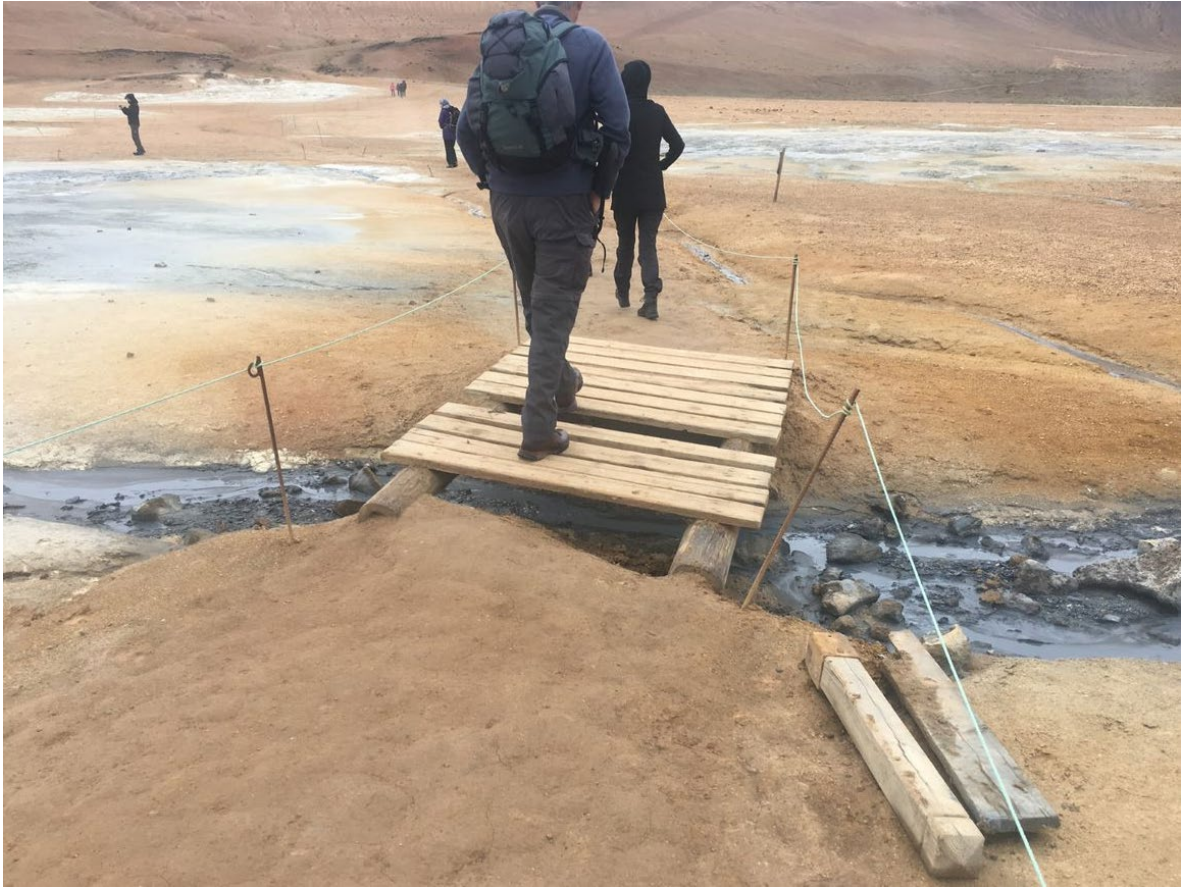
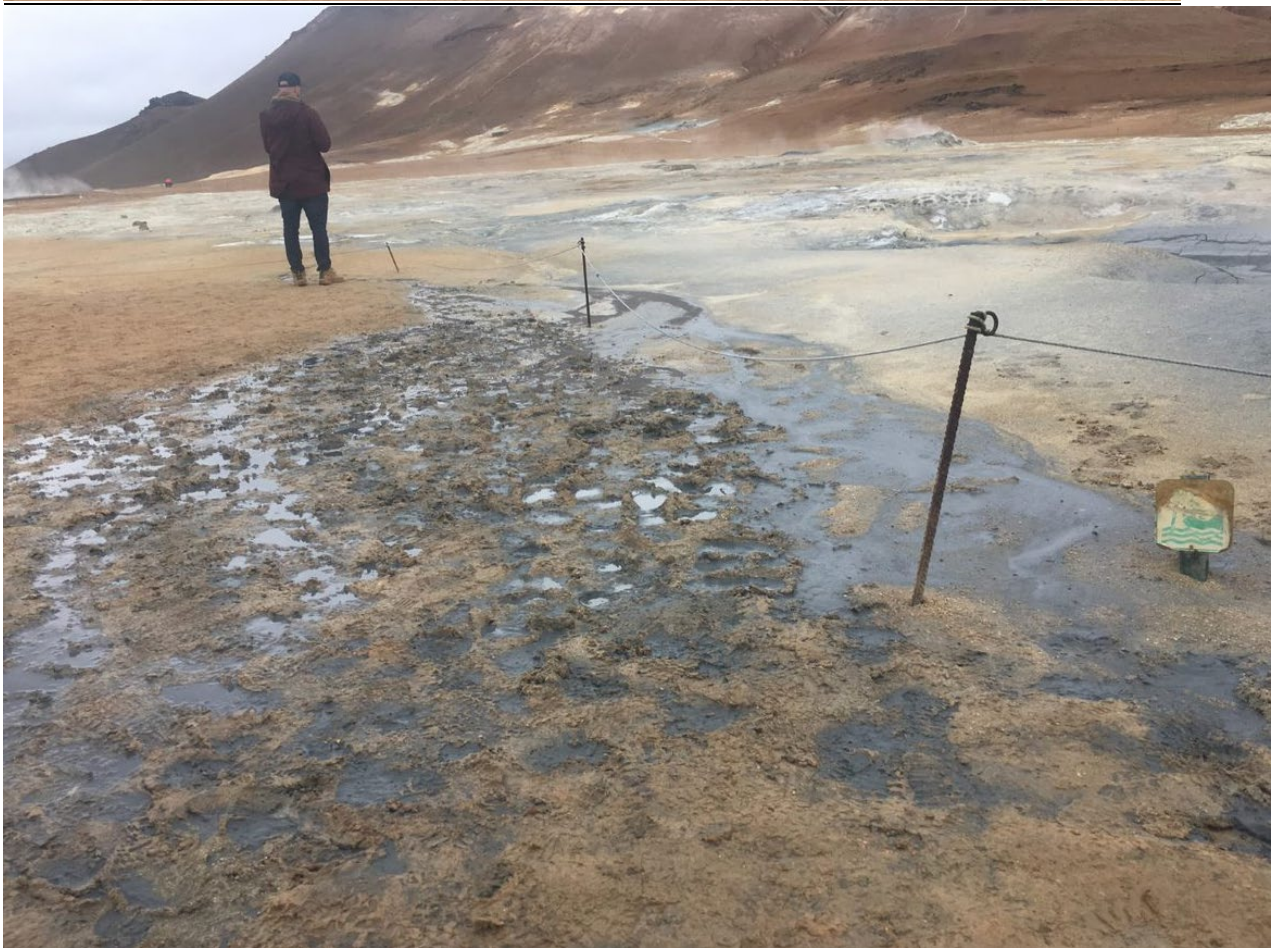
Fylgiskjal - Hverir

Svæðið er undir álagi vegna ágangs ferðamanna en ekki eru varanlegar óafturkræfar skemmdir á jarðminjum. Gestir svæðisins virðast virða þær girðingar sem eru á svæðinu en brýnt er að ráðast í betri stýringu á umferð. Gamlir innviðir á borð við brú og útsýnispalla eru úr sér gengnir.

Þurrt var í veðri og lítill vindur. Sífelld umferð var um svæðið á meðan á eftirliti stóð. Frá bílastæðinu liggur hellulagður göngustígur út á stóran útsýnispall. Sá útsýnispallur er í góðu lagi og þjónar sínu hlutverki vel. Frá útsýnispallinum er gengið báðu megin niður á hverasvæðið sjálf. Mikið vatn var á svæðinu svo hverirnir sem oft eru bara með þykkri drullu voru barmafullir af þynnri drullu. Það er í raun ekki afmarkaður göngustígur um svæðið heldur eru hverasvæðin sjálf afmörkuð með bandagirðingu og þess vegna verður stórt svæði milli hverasvæðanna úttraðkað. Bandagirðingarnar eru gamlar og lúnar, sumstaðar eru staurarnir hálfvallnir ofan í jörðina, en gegna sínu hlutverki. Á einum stað er bandagirðingin mjög nálægt velli hver. Það sáust ekki för innan kaðlagirðinganna en rigning er fljót að eyða þessháttar förum séu þau ekki þeim dýpri. Það er brú við norðurenda svæðisins sem er orðin vafasöm, það vantar í hana borð auk þess sem undirstöðurnar eru farnar að standa ofan á jarðveginum. Eins eru nokkrir útsýnispallar úr timbri inn á hverasvæðin en þeir eru í flestum tilfellum þaktir þykku lagi af hveradrullu sem gerir þá ótrygga að ganga um. Það eru ágætlega vel afmarkaðar gönguleiðir upp á Námafjallið við báða enda hverasvæðisins, þrátt fyrir það hafa nokkrir villustígar myndast í fjallinu. Þeir eru að öllum líkindum ekki varanlegir þar sem sambærilegir stígar hafa fram til þessa horfið í vatnsveðrum. Eftir bleytu síðustu daga var blautt drullusvað á tveimur stöðum en það voru staðir sem auðvelt hefði verið að beina umferð fólks frá.

Nánast ekkert rusl var á svæðinu, fyrir utan sigarettustubba sem voru í hrúgum í kringum yfirfullt stubbahús. Greina mátti hvítar pappírspurrkur í gróðurlendinu við akveginn að svæðinu.

Merkingum er stórlega ábótavant á svæðinu. Eitt varanlegt skilti er við bílastæðið en upplýsingarnar á því eru afar takmarkaðar og á köflum úreltar. Engir leiðarvísar eru svæðinu eða varúðarmerki.

Viðvera og vinna starfsmanns myndi geta bætt ástand svæðisins. Með því að endurnýja kaðlagirðingar og þrengja gönguleiðir myndi vera hægt að stýra ferð fólks um svæðið betur. Með því væri einnig hægt að girða af svæði sem eru sérlega blaut, án þess að loka fyrir aðgengi gesta að svæðinu. Með því að endurnýja trépalla og brýr og mögulega setja fleiri þar sem þörf er á, myndi ásýnd svæðisins batna og öryggi gesta yrði betur tryggt. Bættar merkingar, á borð við betri upplýsingar um gönguleiðir og varúðarskilti þar sem það á við, myndu auka öryggi gesta og auka líkurnar á því að gestir haldi sig við merktar gönguleiðir.

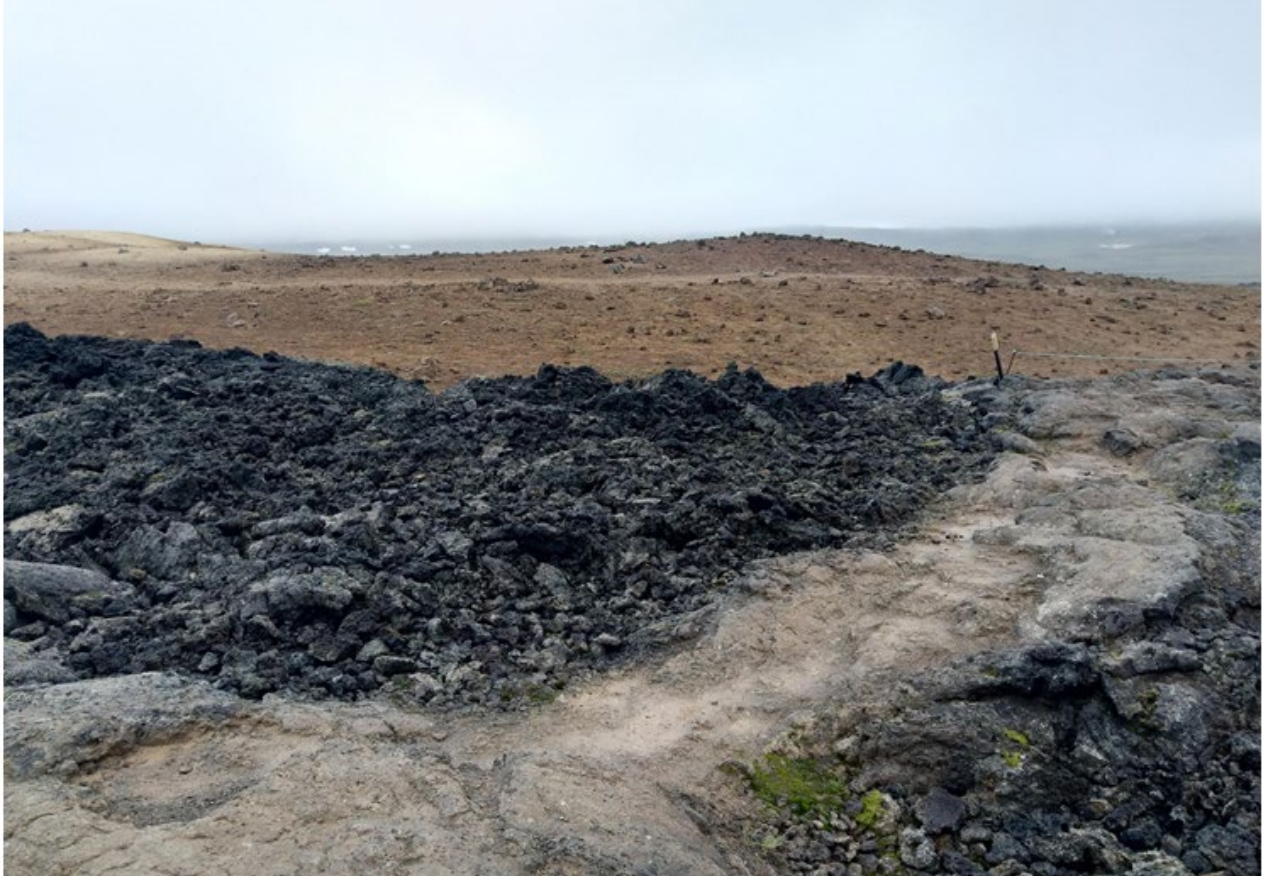
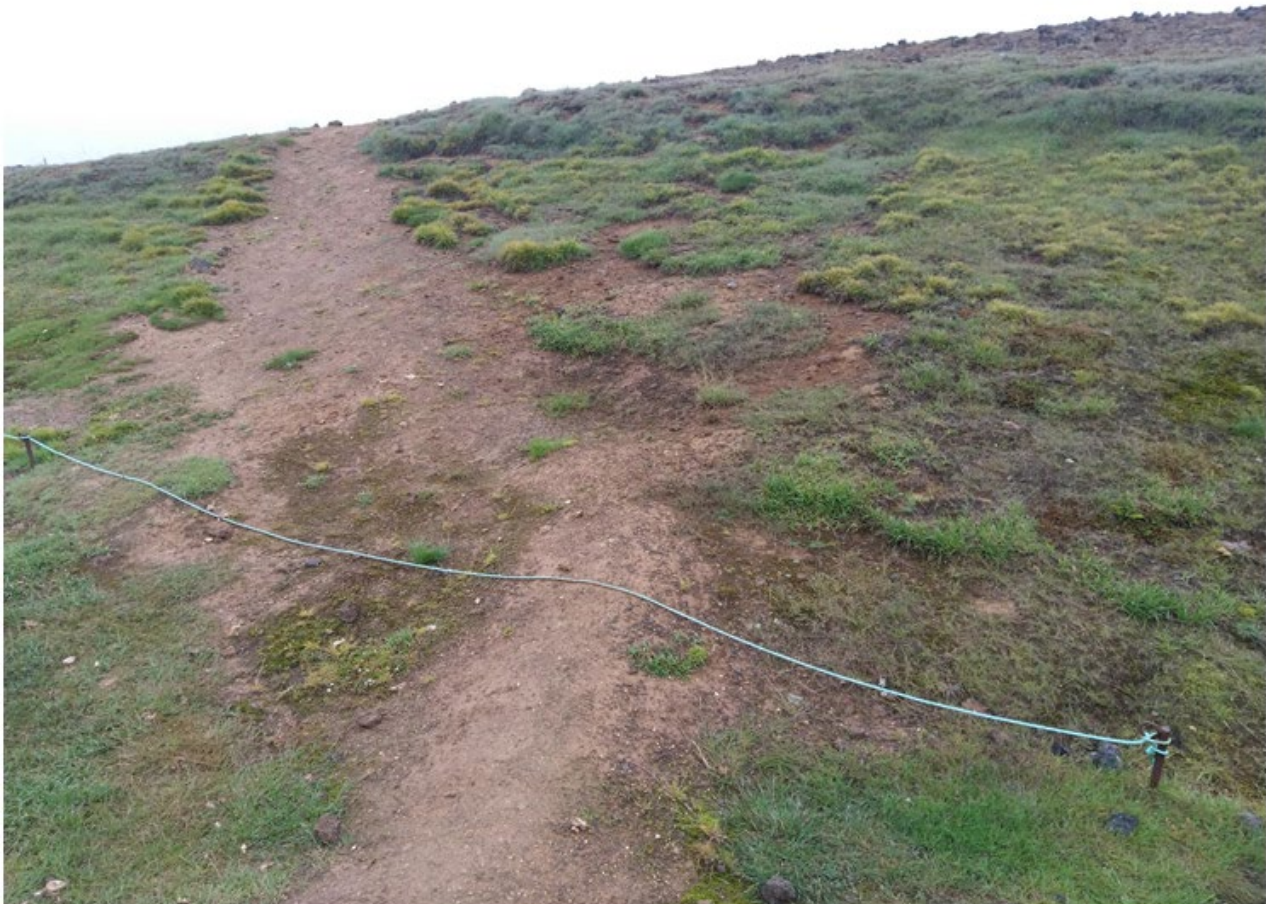
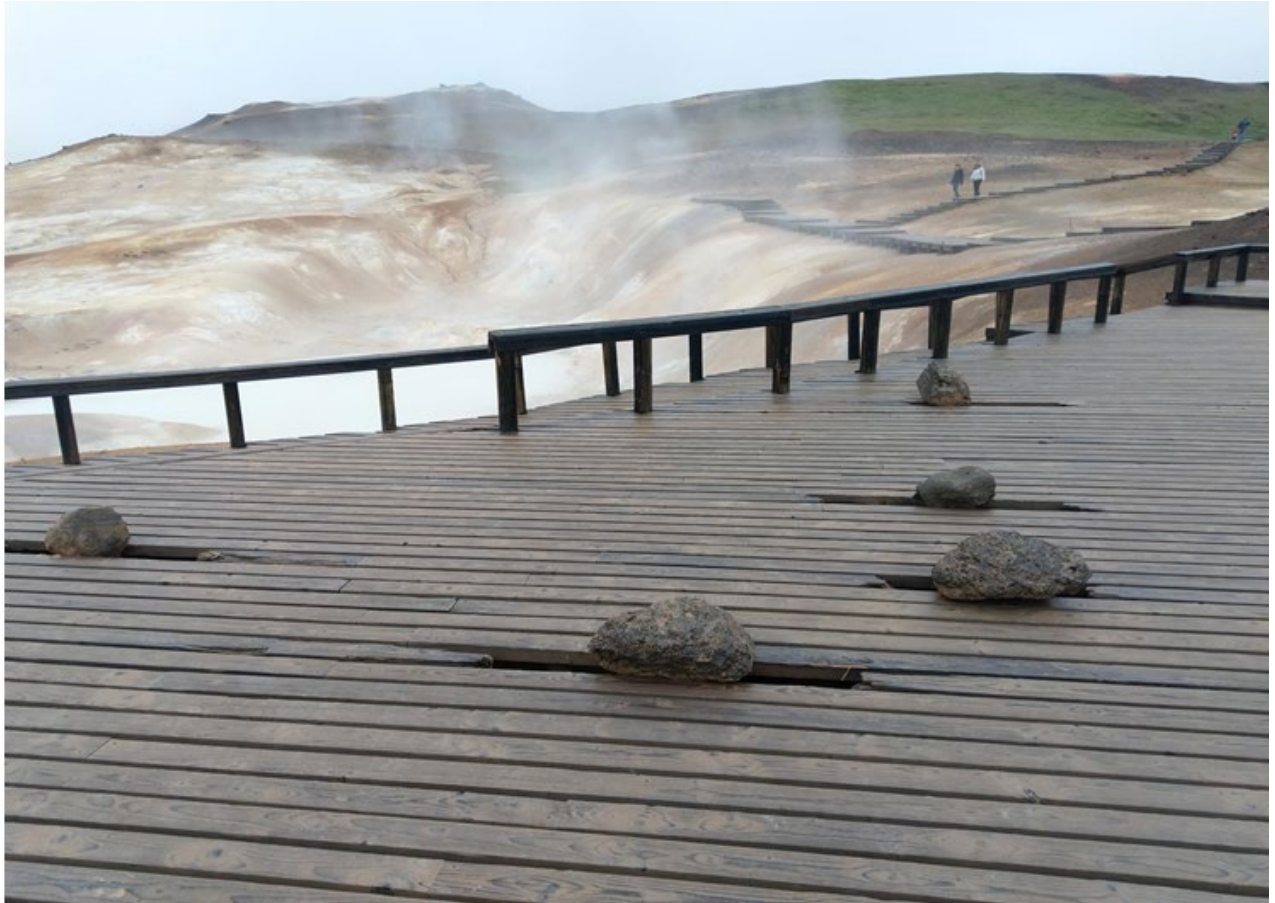
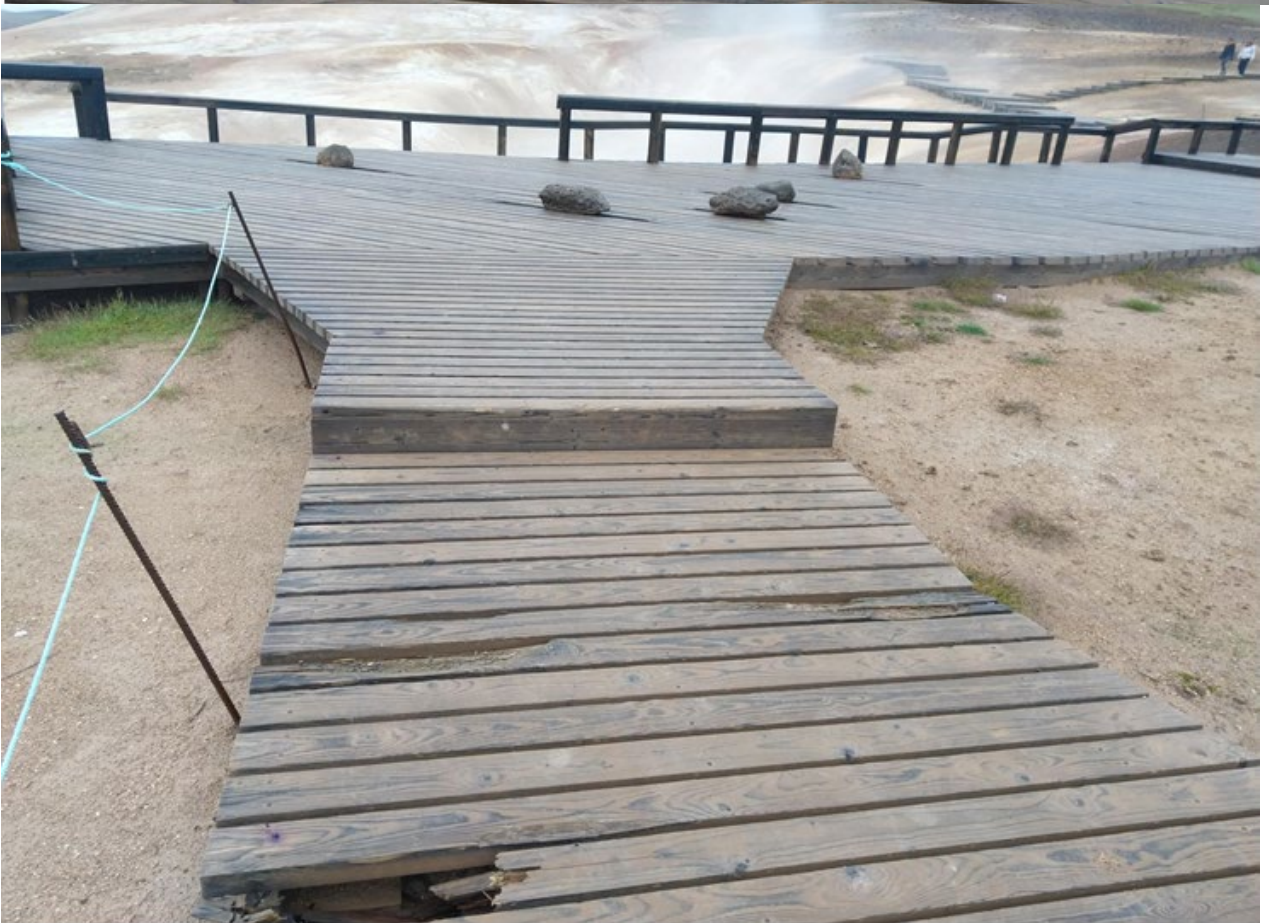
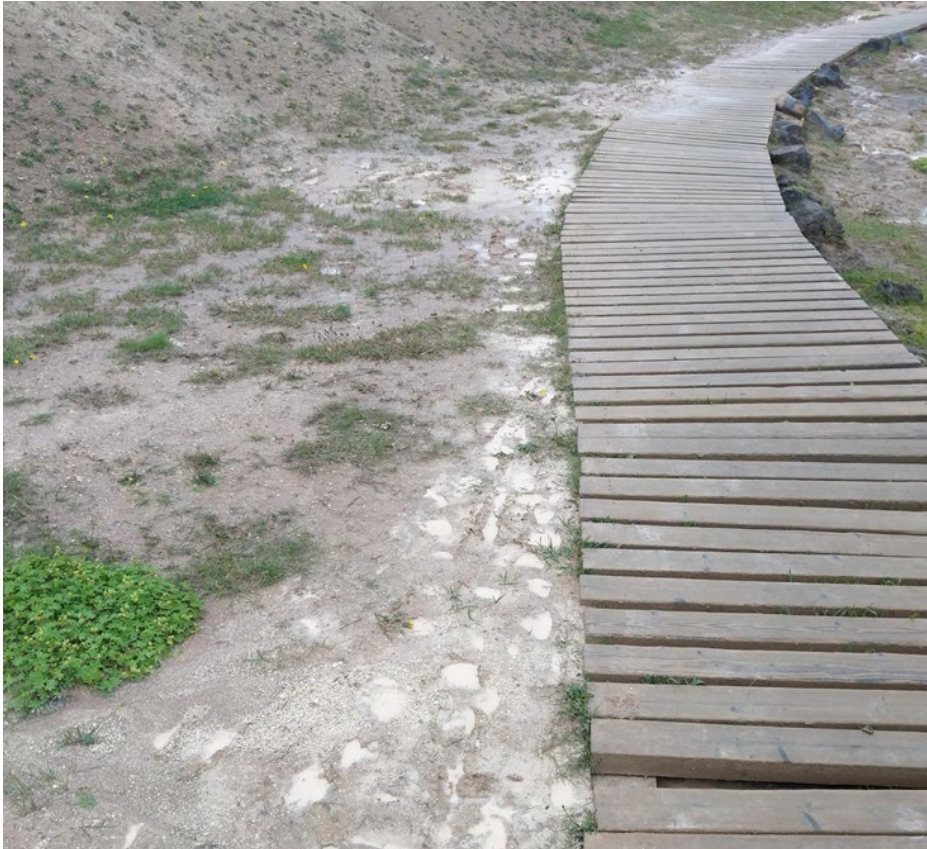
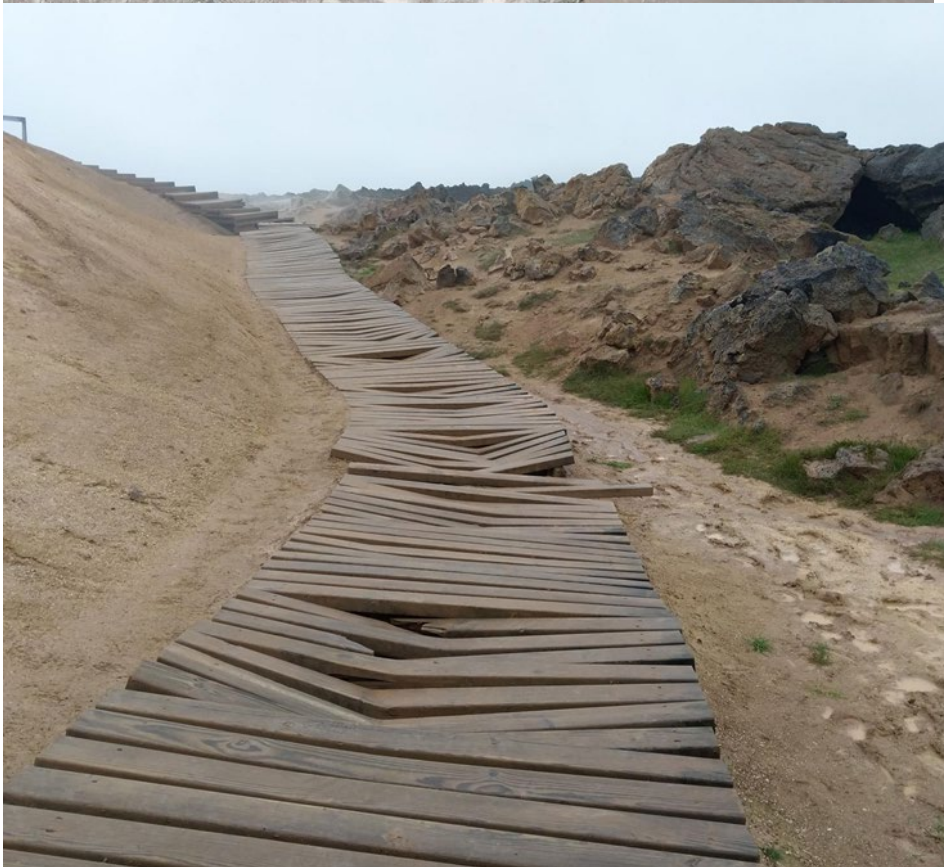
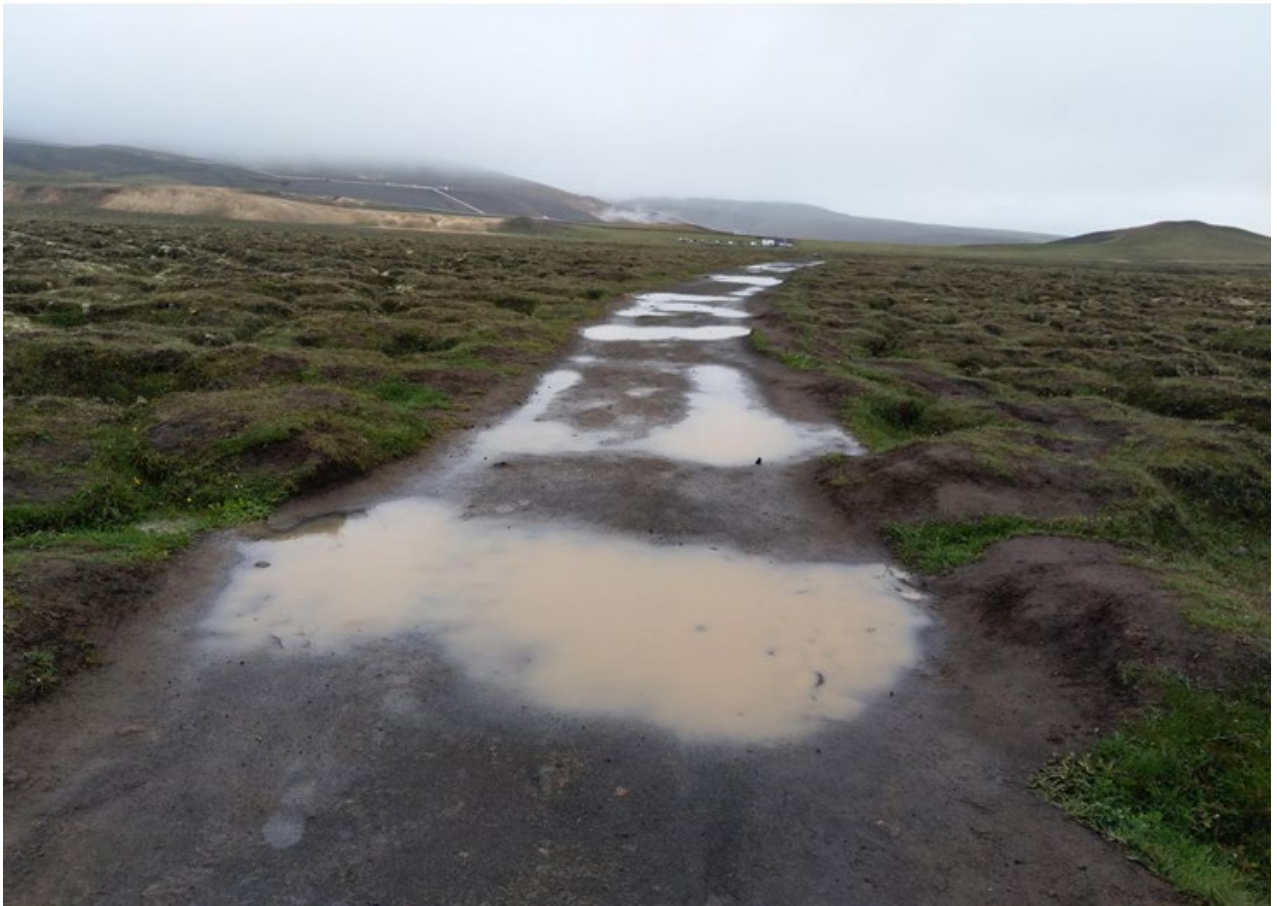
Fylgiskjal - Leirhnjúkur

Innviðir eru viðarplankar á parti gönguleiðar, þeir eru að hluta til í lagi en að stórum hluta skemmdir, skakkir og brotnir. Í blautu veðri eru þeir mjög hálir og hættulegir vegna bleytu en einnig vegna aurs sem berst á þá. Aðrir innviðir eru nánast engir, örfáar stikur á svæðinu. Þær eru ýmist brotnar, illa málaðir og ógreinilegar. Vantar á stóran part svæðisins. Vegna þessa hafa myndast villustígar víða og liggur hraun undir skemmdum þar af lútandi. Auðvelt er að villast um svæðið vegna stikuleysis. Gönguleiðir eru því ekki vel stikaðar né afmarkaðar. Merki eru um að fólk, eins og fyrr segir, sé að ganga utan stíga.

Gríðarlegt magn er af rusli á svæðinu, bæði á bílastæði og allt í kringum leirhnjúkssvæðið í heild sinni. Skemmdir eru á hrauni vegna villustíga. Stöðumat landvarðar er eftirfarandi: Svæðið þarf að taka í gegn, laga göngupallana, stika gönguleiðina með nýjum stikum og loka villustígum. Tína þarf upp rusl og setja betrir merkingar.

Svæðið hefur látið verulega á sjá undanfarin ár. Ekki þyrfti mikla og erfiða vinnu við að bæta ástandið til muna. Laga þarf pallastíga enda mikil slysgildra sem stafar af þeim núna. Stika þarf gönguleiðana alveg upp á nýtt með nýjum stikum og loka í leiðinni villustígum með merkingum og eða bandagirðingum.

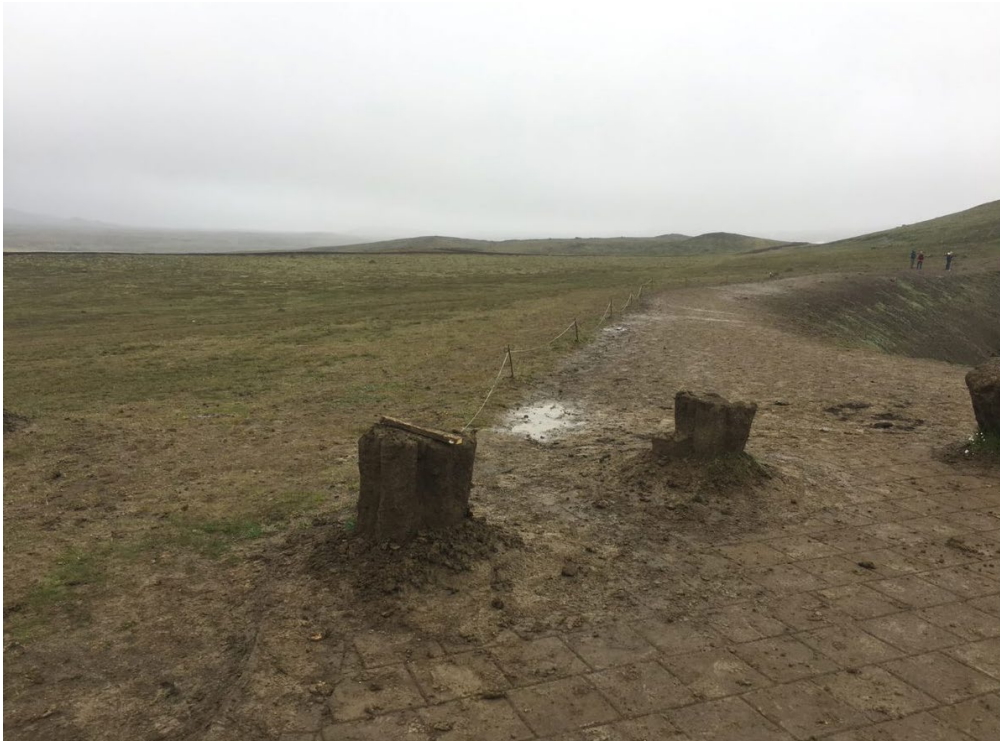
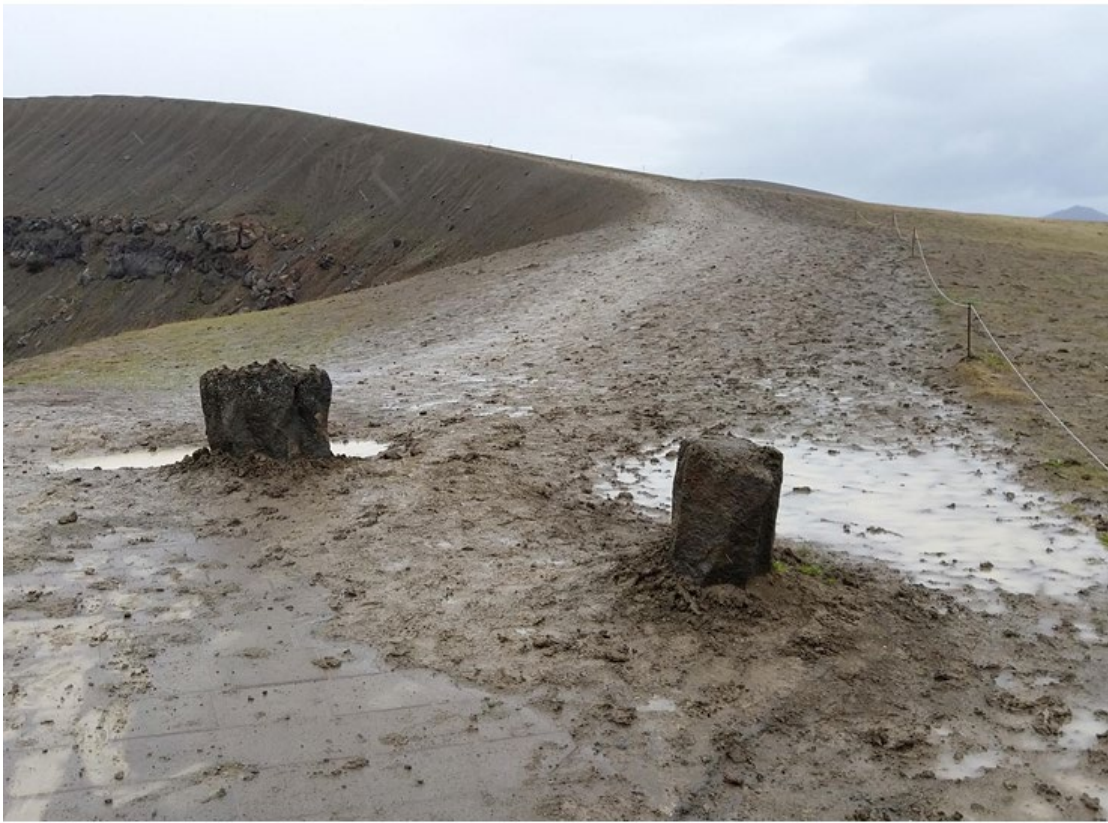
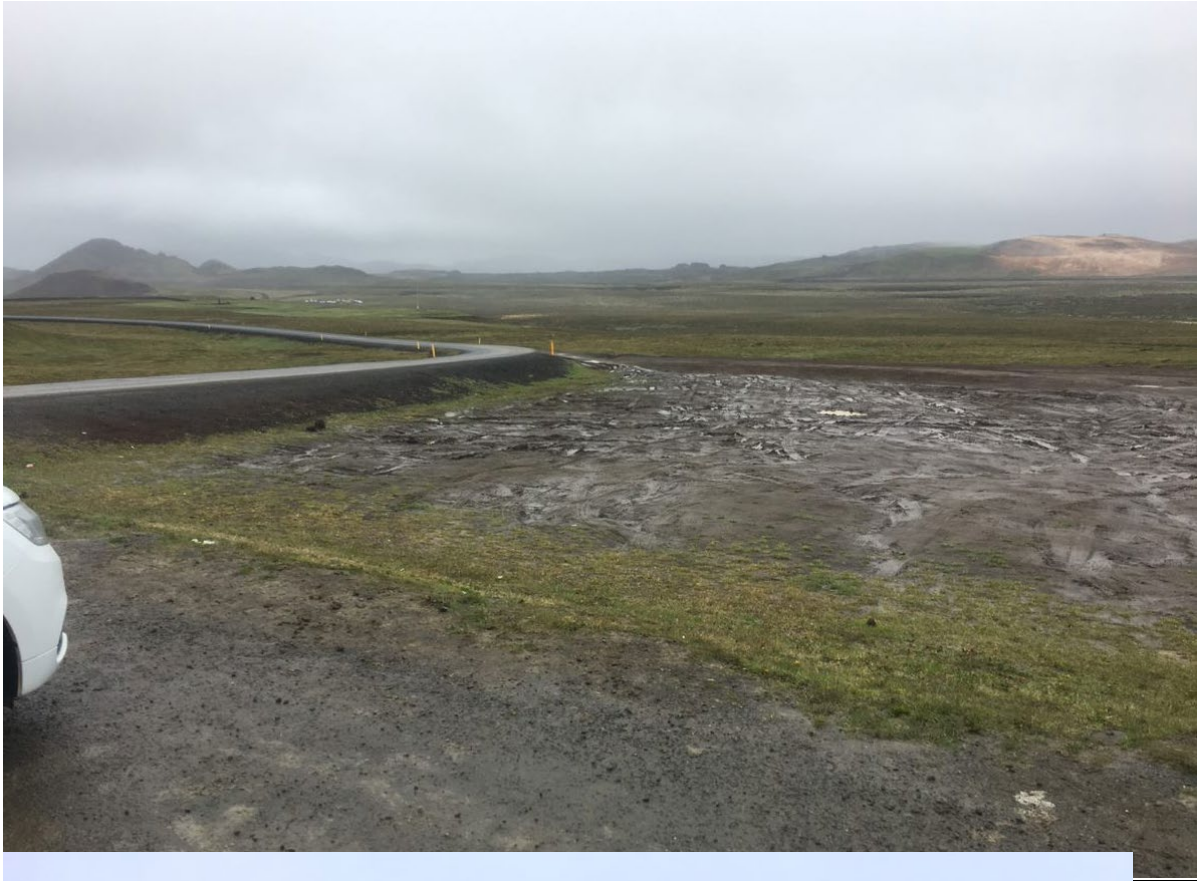
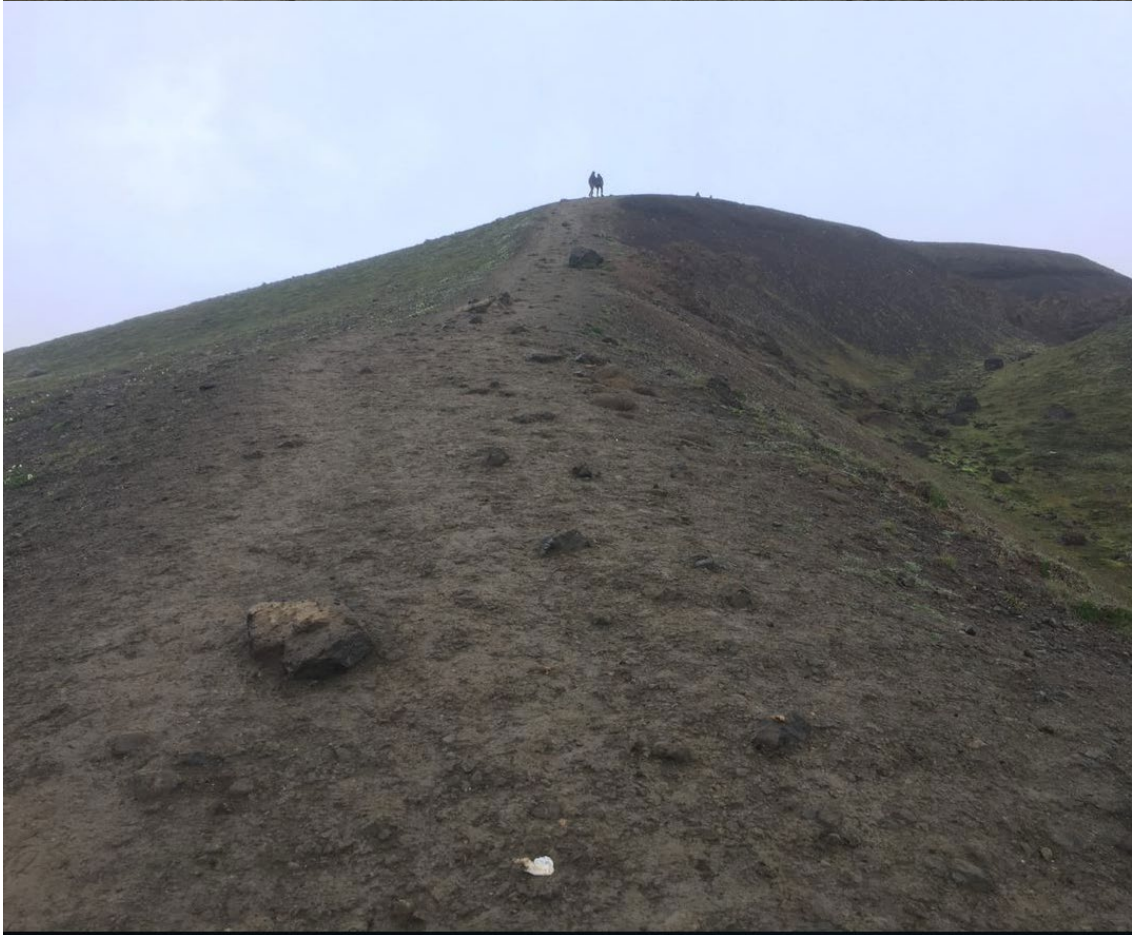
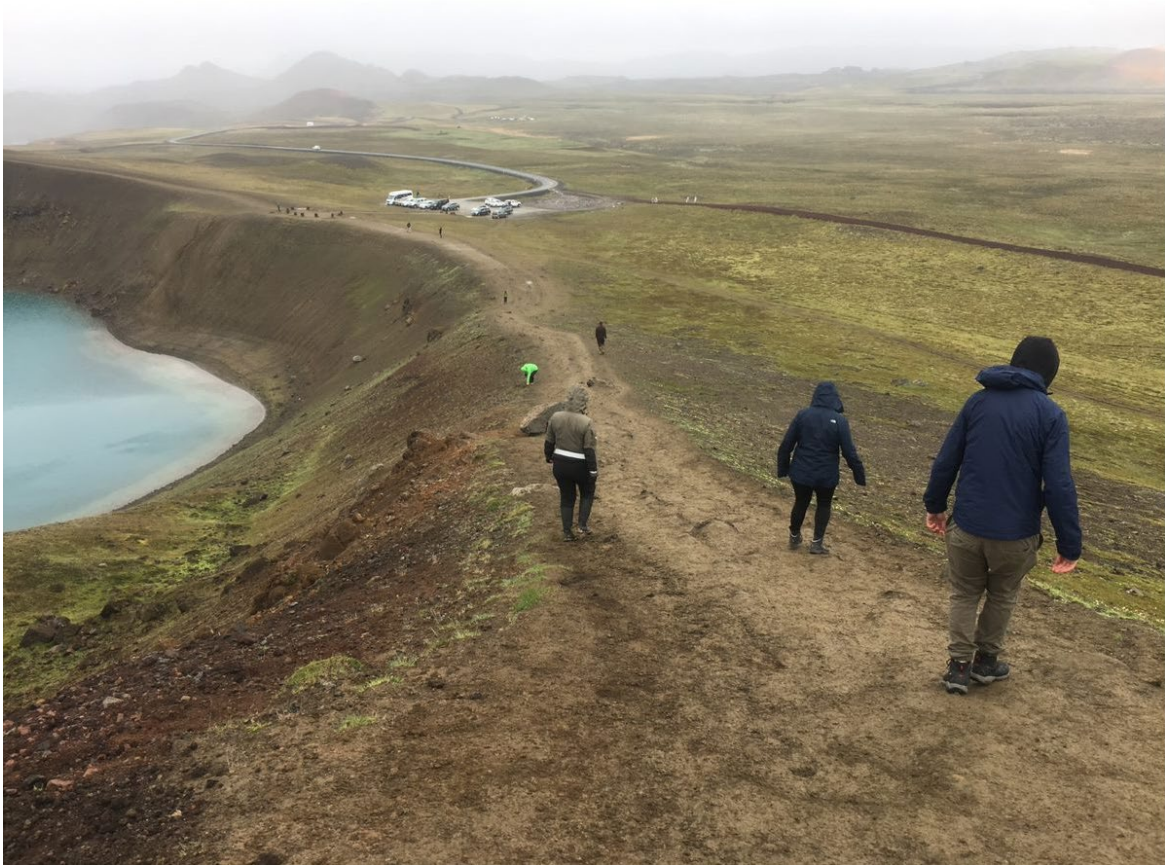
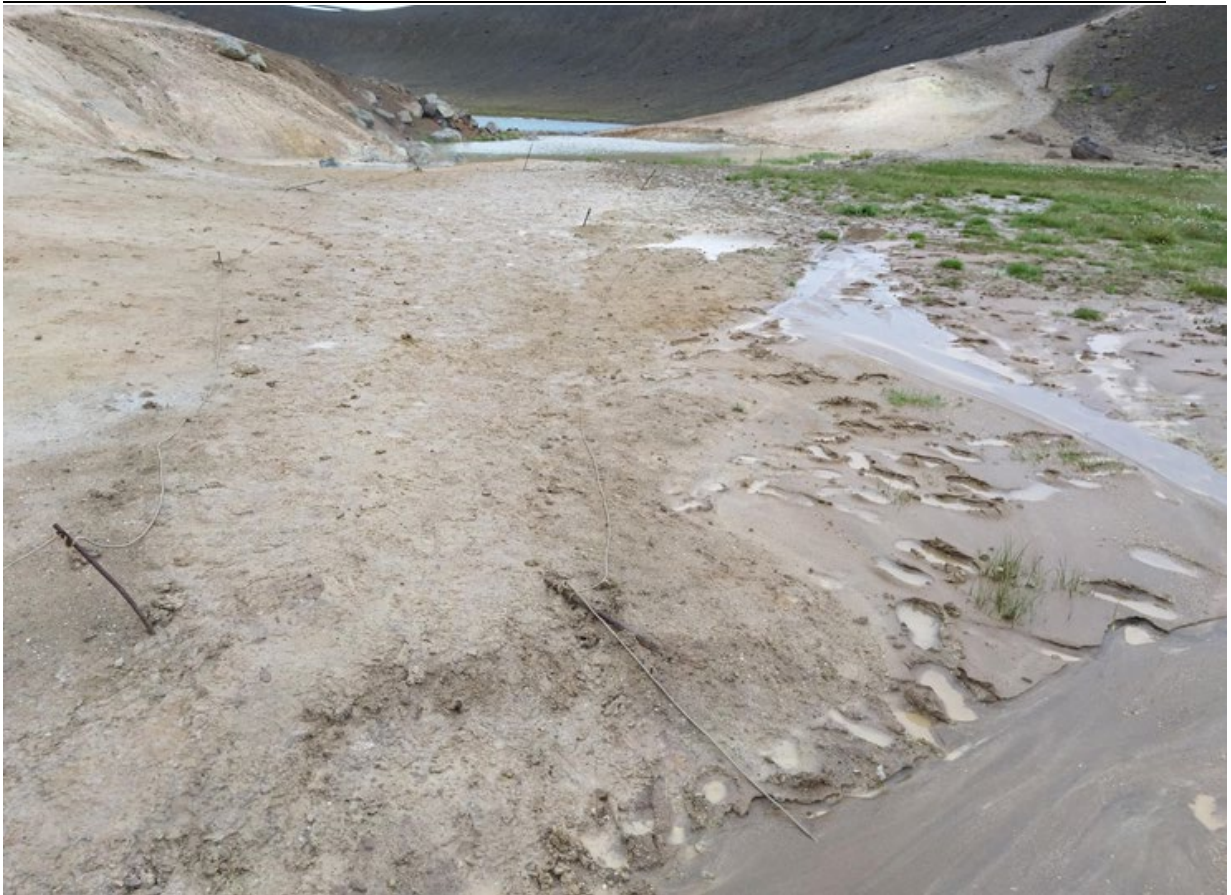
Fylgiskjal - Víti

Bílastæðið sjálft rúmar einungis um 20 bíla og því er svæðið í kring orðið mjög troðið. Það er þónokkuð afmörkuð dæld vestan við bílastæðið sem augljóslega þjónar sem aukabílastæði, þar er gróðurþekjan að mestu rofin. Frá bílastæðinu liggur hellulögð gönguleið upp á gígbarminn og þar er hellulagður útsýnispallur. Pallurinn er ekkert afmarkaður og það er mikill troðningur og traðk utan við útsýnispallinn til beggja hliða. Eins er mikið traðk meðfram göngustígnum upp frá bílastæðinu.

Það liggur slóð umhverfis gíginn og auk þess er slóð umhverfis hverasvæðið norðan við Víti. Slóðin umhverfis gíginn er lítið afmörkuð og er því orðin töluvert breið á köflum. Að norðan er slóðin nokkuð þétt en við gíginn sunnanverðan var slóðin drullug eftir bleytuna. Slóðin norður að hverasvæðinu er illa afmörkuð og þar mætti stýra umferð gangandi betur því þar varð vart við

villustíga. Sömu sögu er að segja um hverasvæðið austan við gíginn. Þar liggur slóð þvert í gegnum hverasvæðið og þar er öryggi gesta ábótavant þar sem kaðlagirðingar liggja niðri og stýra ekki umferðinn. Engin upplýsinga- né varúðarskilti eru á svæðinu svo merkingum er mjög ábótavant. Nánast ekkert rusl var sjáanlegt á svæðinu. Þar sem kaðlagirðingar eru uppistanandi lítur út fyrir að fólk virði þær að mestu.

Viðvera og vinna starfsmanns myndi geta bætt ástand svæðisins. Með því að endurnýja kaðlagirðingar og þrengja gönguleiðir myndi vera hægt að stýra ferð fólks um svæðið betur. Með því væri einnig hægt að girða af svæði sem eru sérlega blaut eða liggja undir skemmdum, án þess að loka algjörlega fyrir aðgengi gesta að Víti. Ef gönguleiðin frá bílastæðinu og útsýnispallurinn á Vítisbarminu yrðu afmörkuð betur myndu gestir geta skoðað gíginn án þess að þurfa að fara út fyrir hellulagðan stíg. Slík afmörkum myndi auk þess minnka álag á svæðið umhverfis stíginn og pallinn sem er mjög traðkað. Með því að merkja og afmarka gönguleið að hverasvæðinu norðan við Víti myndi vera hægt að stjórna umferð fólks þangað og koma í veg fyrir frekari villustíga og rask. Sama á við um hverasvæðið suðaustur af Víti, þar er hægt að koma upp nýjum kaðlagirðingum til að stjórna umferð í gegnum svæðið og tryggja þannig bæði öryggi gesta og verndun svæðisins. Við Víti væri einnig mögulegt að koma upp tréþöllum á svæðum sem verða erfið yfirferðar í bleytu. Bættar merkingar, á borð við upplýsingar um gönguleiðir og varúðarskilti þar sem það á við, myndu auka öryggi gesta og auka líkurnar á því að gestir haldi sig við merktar gönguleiðir.
