Grænt bókhald 2019

Urðunarhólf í Stekkjarvík

Stekkjjarvík, 541 Blönduós

Norðurá bs.

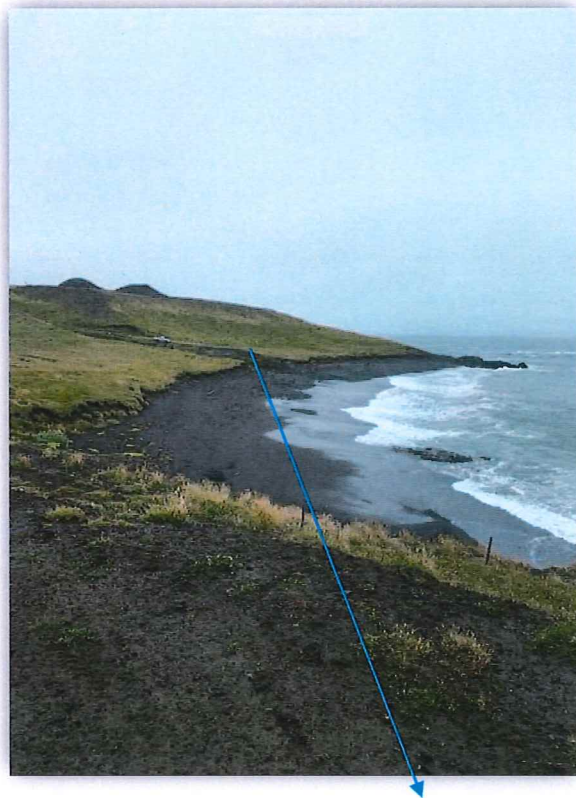
Mynd 1: Sýnir fjöruna í Stekkjarvík, við bílinn eru brunnar 1-7, merktir BR1-7, fitu- og olfuskilja og súbeð þar fyrir neðan. Lækur LY rennur þar norðan við mannvirkin (mynd tekin til suðurs).

Sigríður Hjaltadóttir heilbrigðisfulltrúi tók sýnin, með í för var umsjónarmaður urðunarstaðarins Fannar Viggósson. Sýni voru tekin úr brunni BR4 ofan við hreinsivirki og BR8 neðan hreinsivirkis og síubeðs, sjá mynd 1. MG1 og MG3 eru grunnvatnsbrunnar og teknar voru mælingar niður á þá. Leiðbeiningum frá Verkfræðistofunni Eflu ehf. frá 11.1. 2011 var fylgt eins og kostur var.

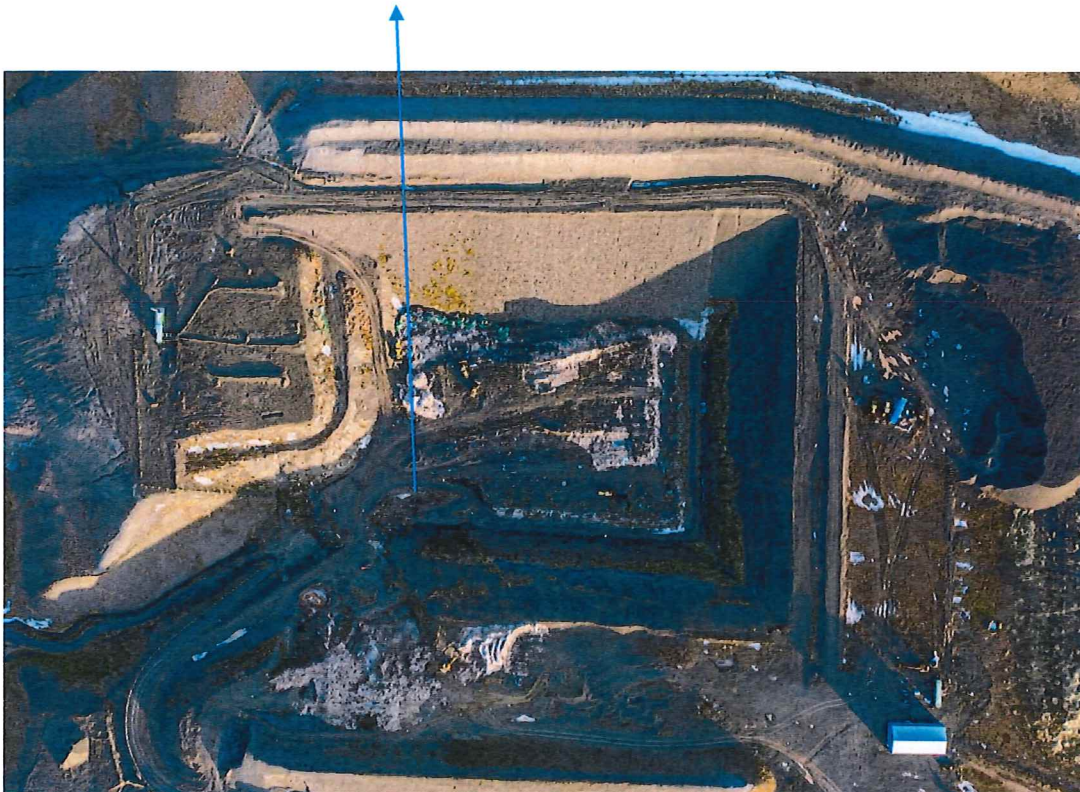
Viðauki 4. Yfirlitsmynd yfir urðunarstaðinn Stekkjarvík 2019.

Sýni var tekið úr læk L Y1 sjá ör.

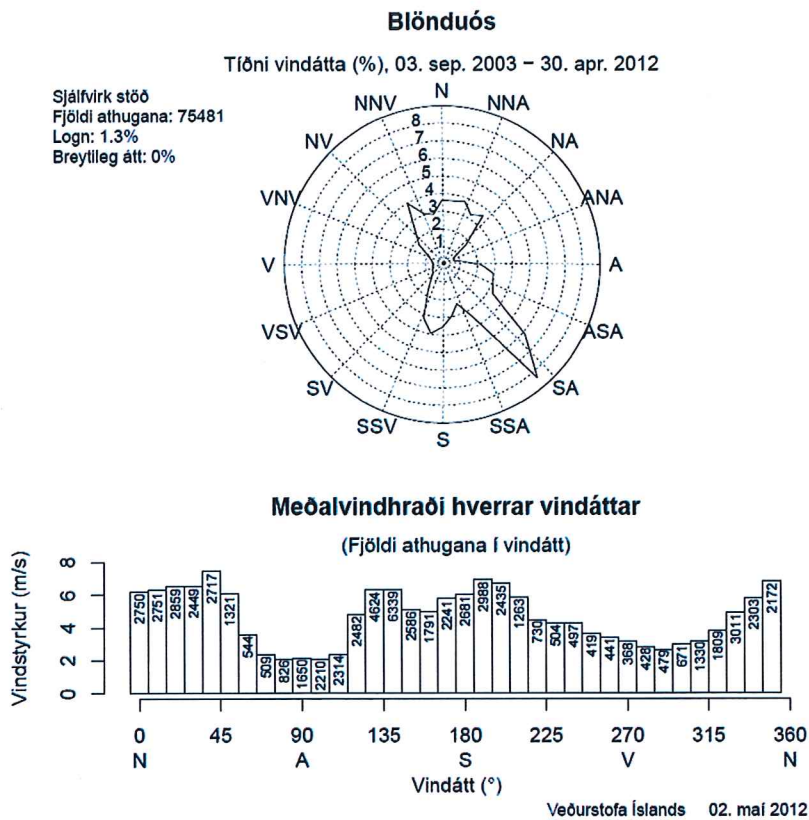
Sýnd er vindróf fyrir tímabilið 3. september 2003- 30. apríl 2012 um tíðni vindátta á Blönduósi. Sjá má upplýsingar um veður í töflu í kafla 6.2 hér að neðan.

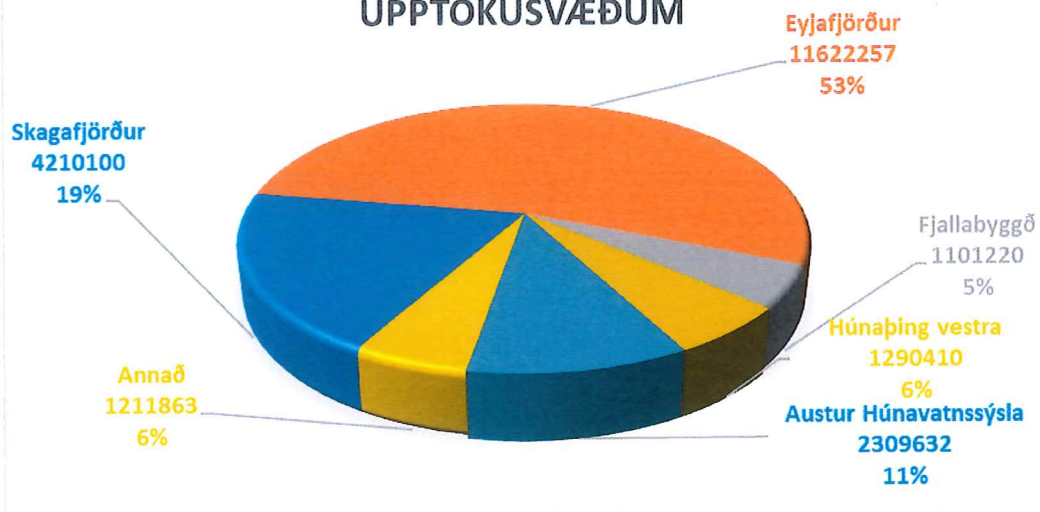
URÐUN Í STEKKJARVÍK ÁRIÐ 2018 EFTIR UPPTÖKUSVÆÐUM

Urðun í Stekkjarvík 2018 eftir upptökusvæðum

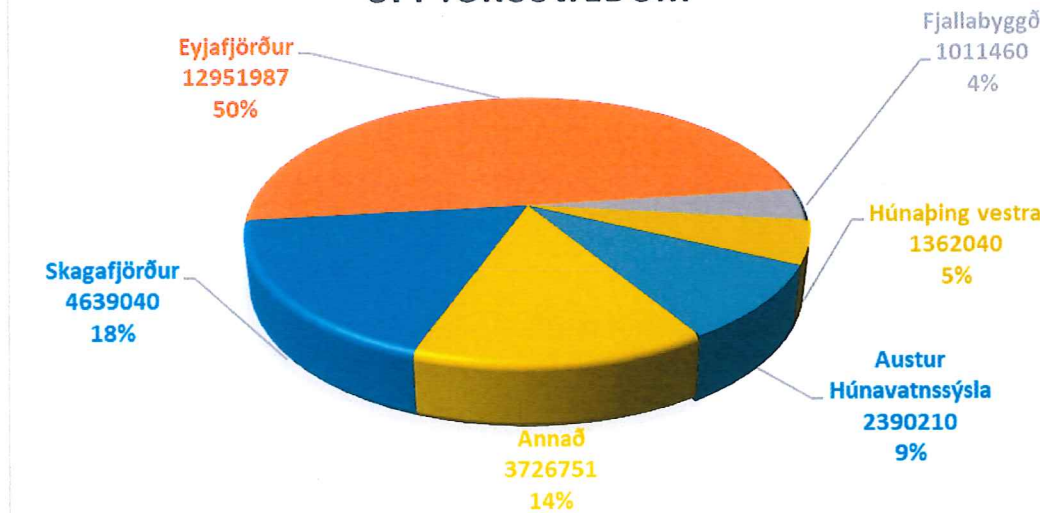
URÐUN Í STEKKJARVÍK ÁRIÐ 2019 EFTIR UPPTÖKUSVÆÐUM

Urðun í Stekkjarvík 2019 eftir upptökusvæðum

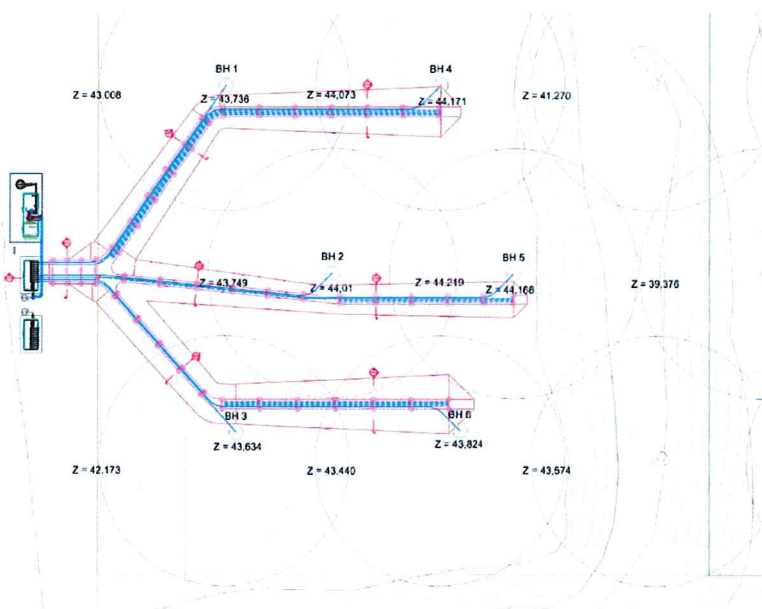
Borholur

- Holur 1, 2 og 3 eru allar nýttar þar sem þær eru að gefa vel og eru vel þéttar.
- Holur 4, 5 og 6 eru ekki nýttar eins og er þar sem þær eru of nálægt haugbrúninni og draga inn of mikið súrefni
- Núverandi gasvinnsla heldur of lítil m.v. Stærð á gasháfi og væri æskilegt að fá seinni 3 holurnar inn.

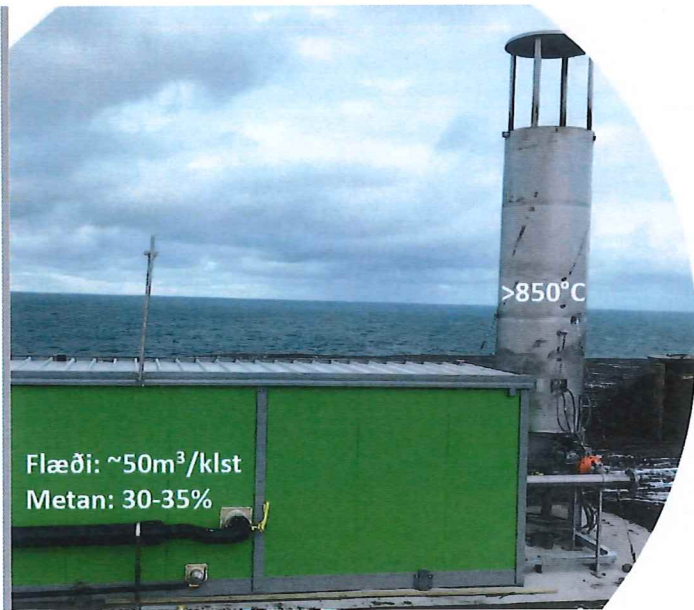
Núverandi gasvinnsla

Hitastig brennsluháfs

- Lítil gasvinnsla úr haugnum hefur áhrif á hitastig eldsins í gasháfnunum en æskilegt hitastig er yfir 850°C til að losa réttar gastegundir við brunann.
- Við meira flæði og hærra metan innihald hækkar brunagildi gassins og þar af leiðandi hækkar hitastig eldsins.
