1. Þrýstiraun á afgreiðslulögn á Asfallstank.
2. Þykktarmæling á TBH tank ofanjarðar.

Eigandi Vegagerðin staðsett á hafnarsvæði Sauðárkrókhöfn.

Þrýstiraun á afgreiðslögn skipa að asfallstank Vegagerðar Sauðárkróki

**Þykktarmæling á TBH tank sem er ofanjarðar á svæði Vegargerða
Sauðárkrókshöfn.**

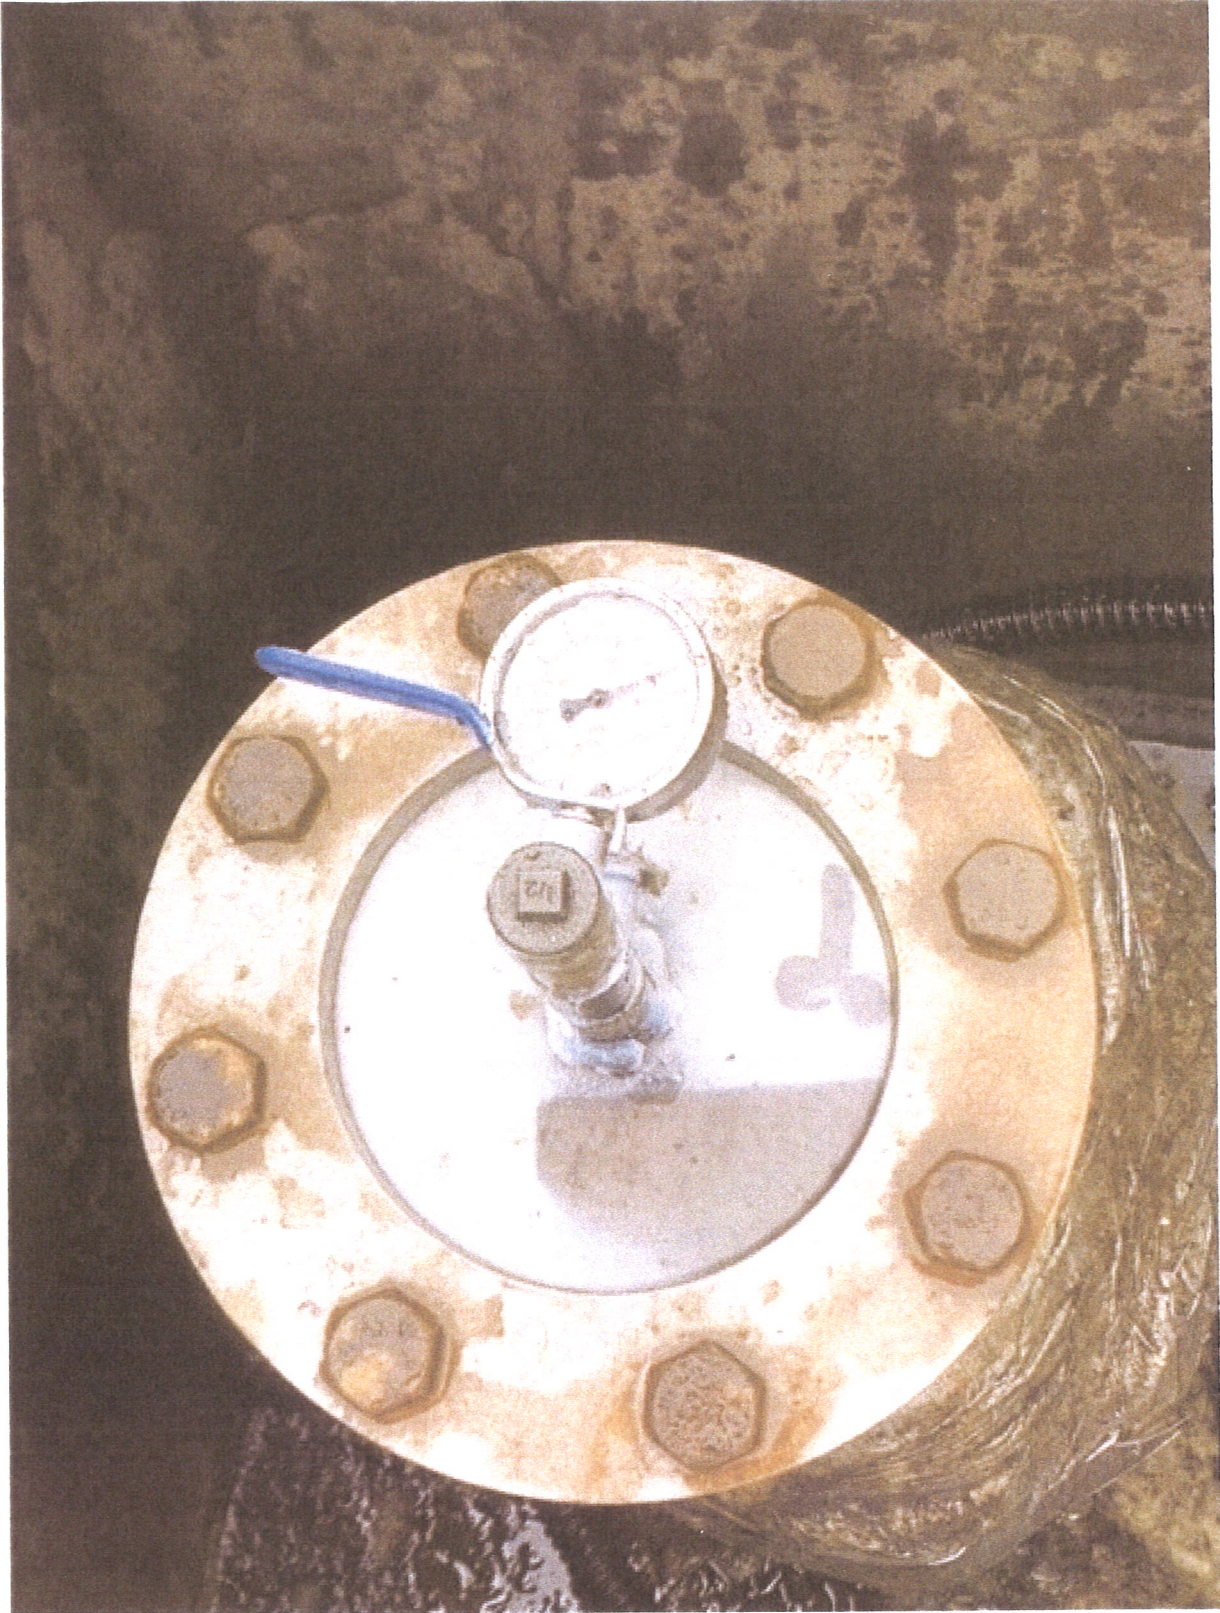
KL 16,20 3 maí 2022 7,4 bör

6 tommu stállögnin var þrýstiprófuð settur var blindflans við lokann heim við birðartank og öll lögnin var undir í prófuninni sett var 7.4 bör og stóð á lögninni í tæpan sólahring frá Kl 16,20 03-05-2022 til 14.35 04-05-2022 og var þá 7,25 bör sem er lítil lækkun og óveruleg.
