Grunnrannsókn á botnseti í sjó við fiskeldissvæðið
Vattarnes í Reyðarfirði

Erlín Emma Jóhannsdóttir
Unnið fyrir Laxar fiskeldi ehf.

Skýrsla nr: NA-210218

Dags (mánuður, ár): Október 2021

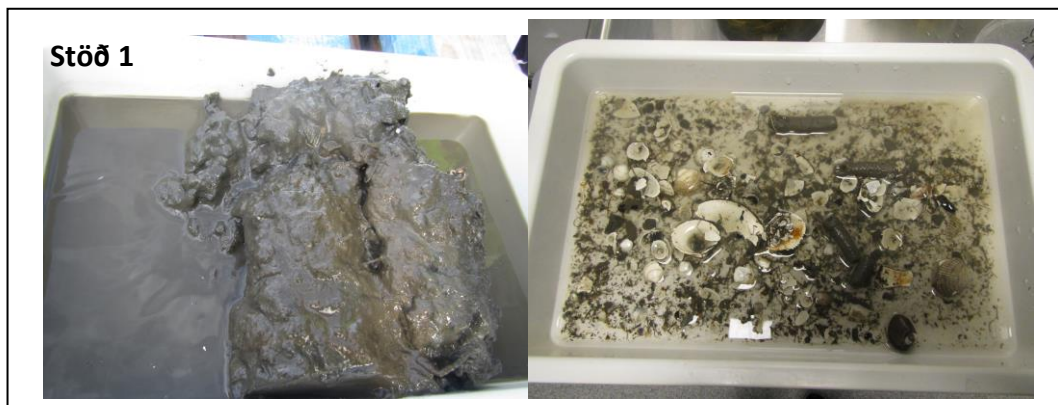
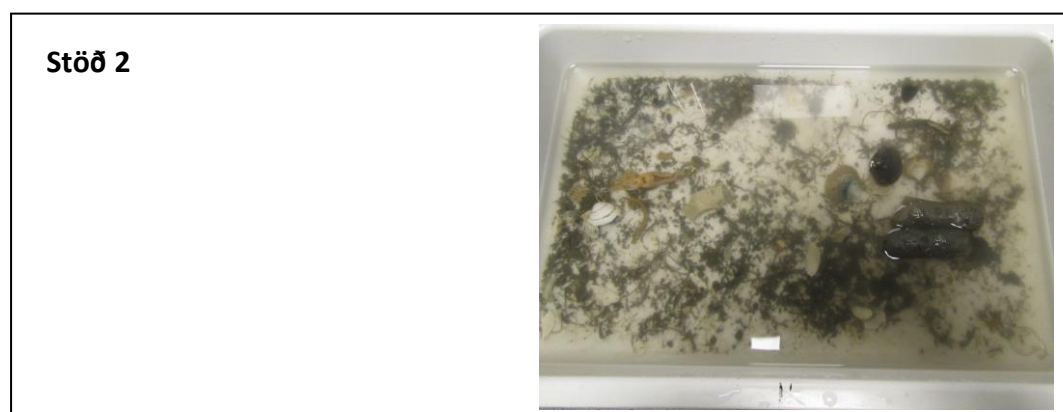
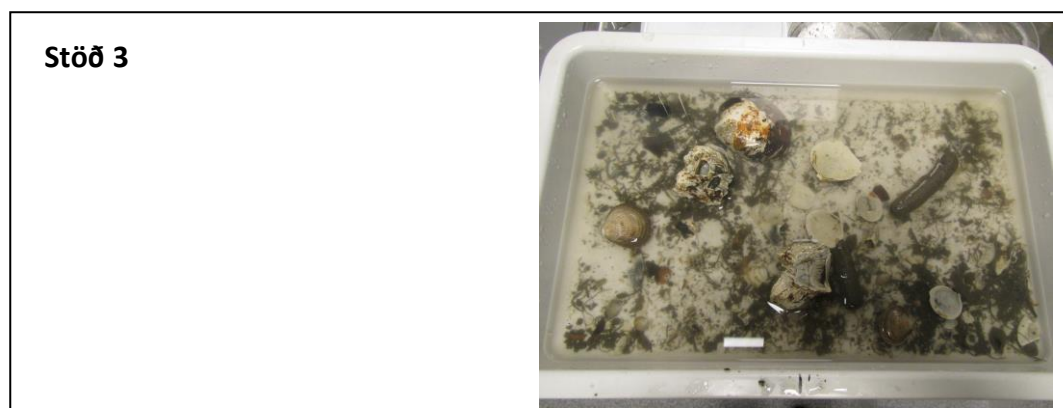
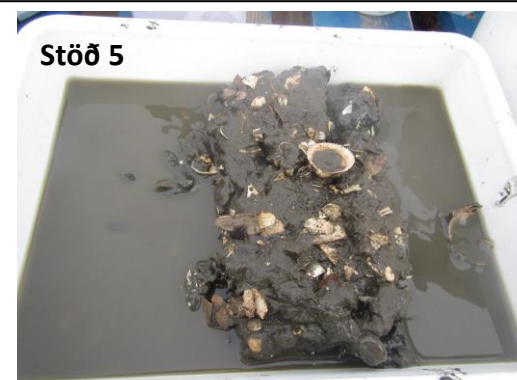
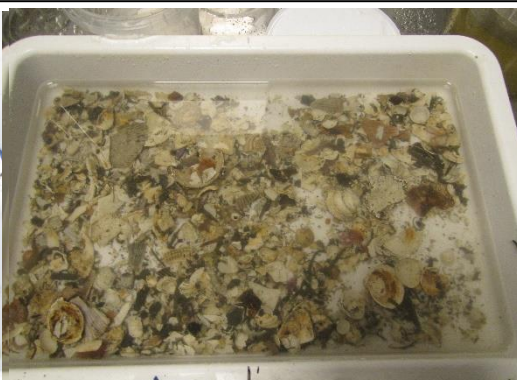
Viðauki II.

Botnngerðin var að mestu silt og sandur en einnig voru skeljabrot í öllum sýnum. Dýpi sýnatökustöðva var frá 45 – 85 m dýpst á stöð 2 en grynnt á stöð 1. Í tveimur tilvikum á dýpstu stöðvunum (stöðvar 2 og 3) þurfti fleiri en eina tilraun til að ná upp sýnum (Viðauki I).

Botnset ósigtað (t.v.) og sigtað (t.h.) frá Vattarnesi
