SÝNATÖKUSKÝRSLA

Staður eftirlits: Brandsbalar, urðunarstaður í Borgarfirði eystri
Dags. eftirlits: 9.9.2015
Tílefni eftirlits: sýnataka
Heilbrigðisfulltrúi: Helga Hreinsdóttir

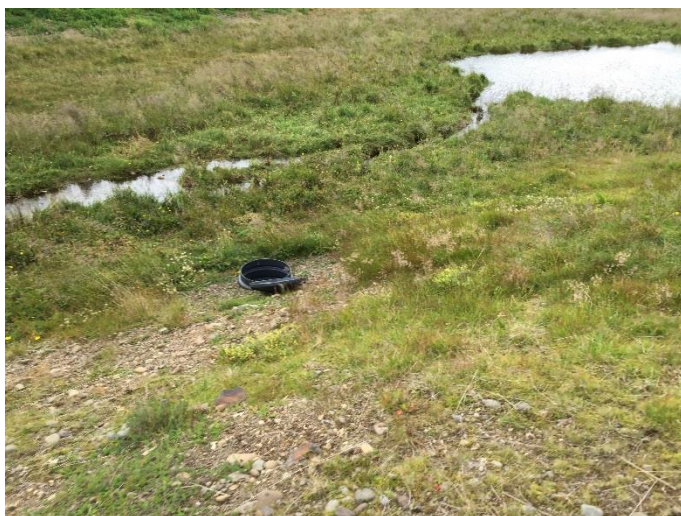
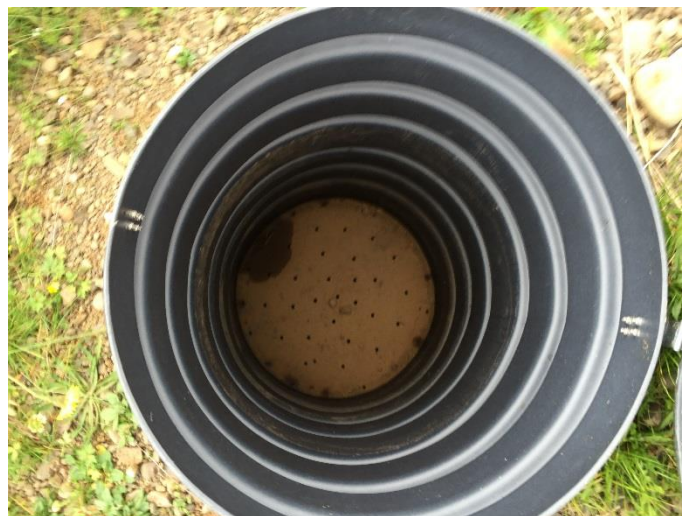
Neðan urðunarstaðarins var vatn sótt í læk sem rennur í innan tveggja m fjarlægð frá brunnum. Brunnurinn nær augljóslega niður fyrir yfirborð lækjarvatnsins en samt var hann skraufapur. Ljóst er að lækurinn ber lítt ef nokkuð af sigvatni frá urðunarstaðnum enda rennur í honum sama vatnið og tekið er ofan urðunarstaðarins eftir að hafa farið í kringum urðunarstaðinn á nánast 3 hliðar. Viðbótarvatn kemur aukinheldur í lækinn. .

Myndirnar sýna nánd brunnsins við lækinn og jafnframt þurrann botn hans.
