Grunnástandsskýrsla

vegna reksturs svínabús í Brautaholti

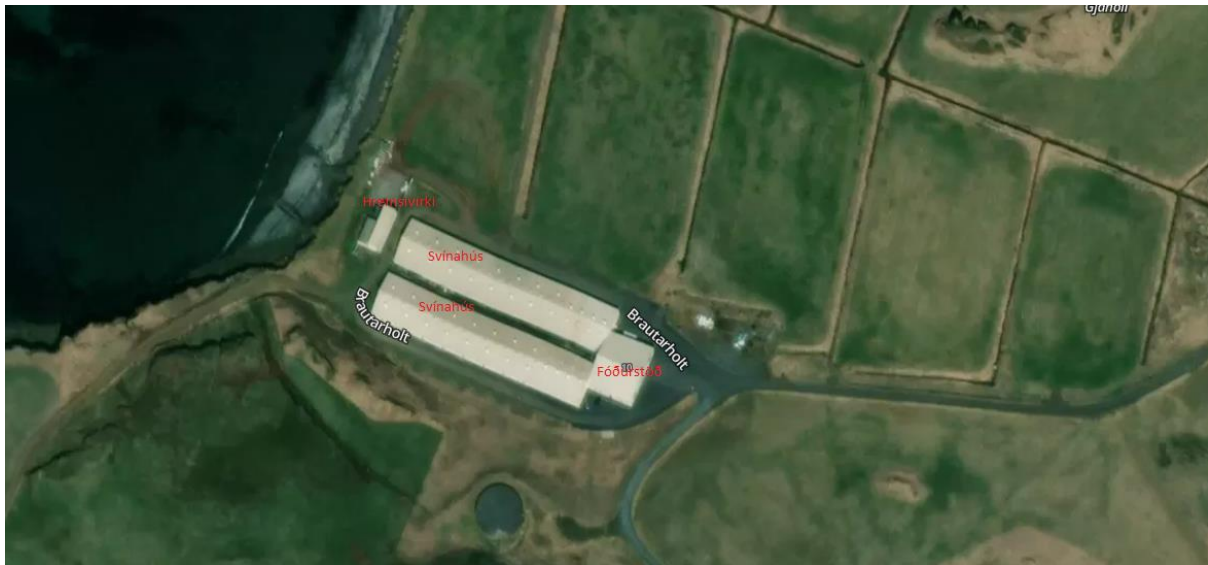
Mynd 1. Yfirlitsmynd af svínabúinu í Brautarholti. Starfstöðin samanstendur af fóðurstöð, tveimur svínahúsum og hreinsvirki.
